# El cadiram, les tribunes corals i les policromies aplicades sobre el respatller del cadiram.

**Abril 2012 - gener 2013**

*Restauradora de mobles i coordinadora del projecte  
de restauració del cor de la Catedral de Mallorca*

*Restaurador conservador de béns mobles i director del projecte  
de restauració del cor de la Catedral de Mallorca*

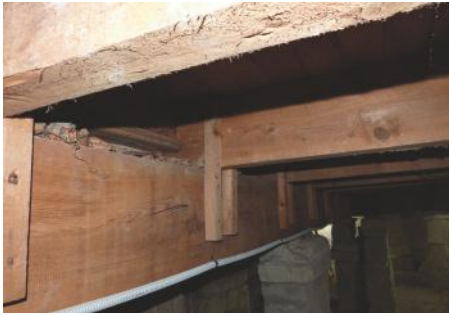
Fig. 1. Interior del sotacor

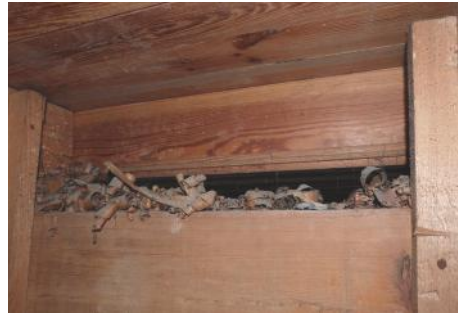
Fig. 2. Restes del moment de la construcció

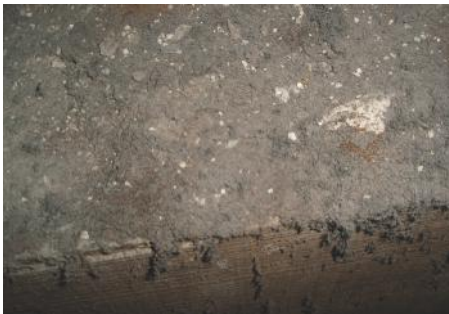
Fig. 3. Acumulació de pols

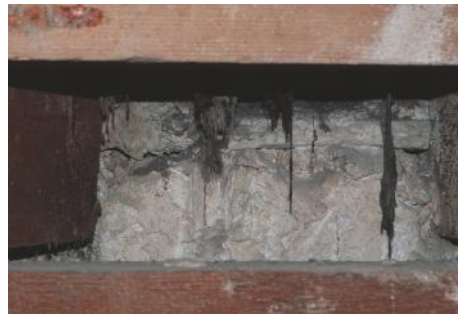
Fig. 4. Creació de teranyines

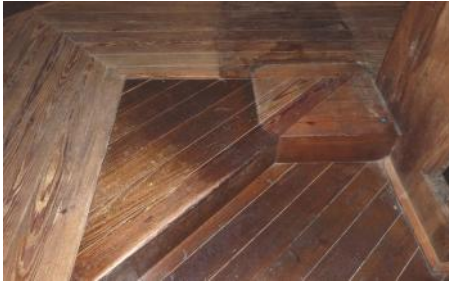
Fig. 5. Restes de l'acabat original i del vernís de poliuretà

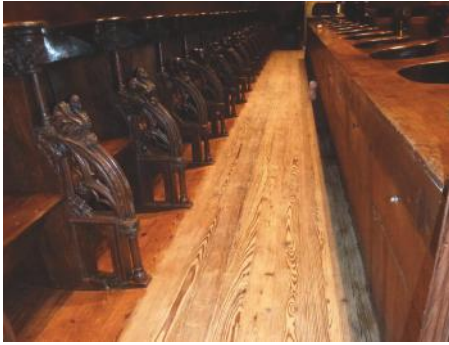
Fig. 7. Vernís de poliuretà eliminat

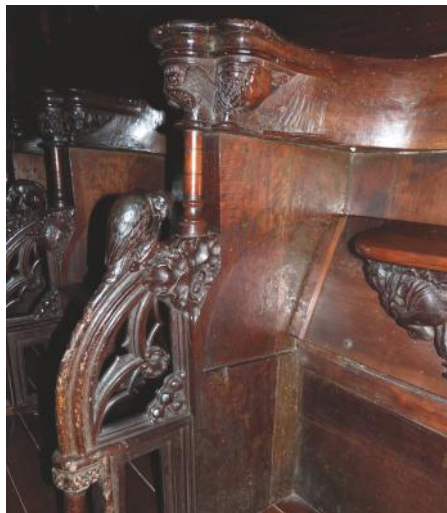
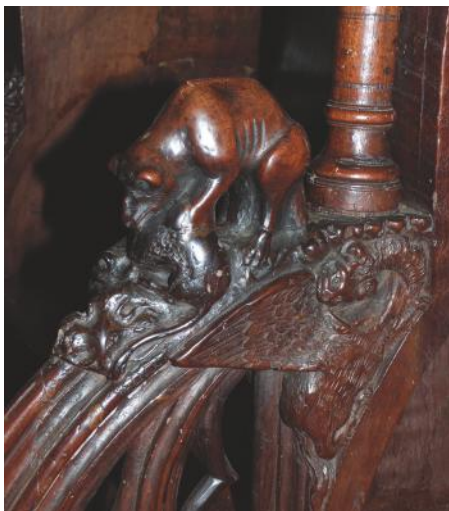
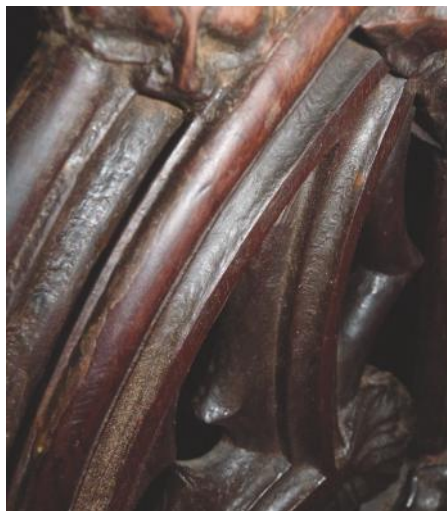
Fig. 13-14-15. Detalls d'acumulació de restes de brutícia

La intervenció per part de l'equip de restauradors es basà en una primera neteja mecànica per poder eliminar la pols. En segon lloc un tractament insecticida de caire preventiu aplicat a la totalitat del conjunt, incidint en aquelles parts allà on l'atac de xilòfags era actiu. En tercer lloc una neteja química acurada per a poder eliminar totes aquelles capes de cera siliconada que se superposaven sobre la fusta i que no deixaven fer una bona lectura de l'obra i com a fase final l'aplicació de l'acabat sobre el conjunt, adaptant-nos a les necessitats puntuals de totes i cada una de les seves parts.

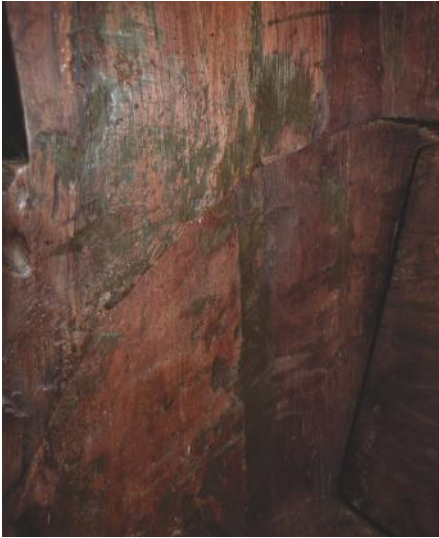
Fig. 16. Cera aplicada en intervencions anteriors

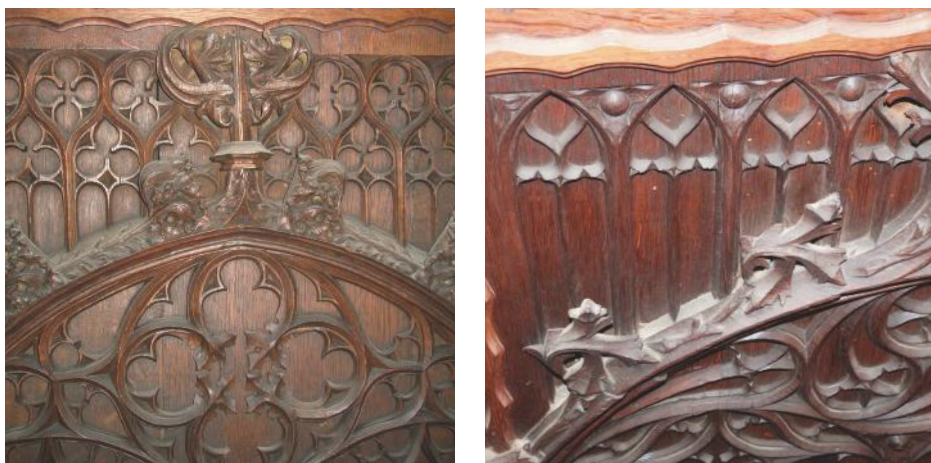
Fig. 19-20. Acumulació de pols a les arqueries

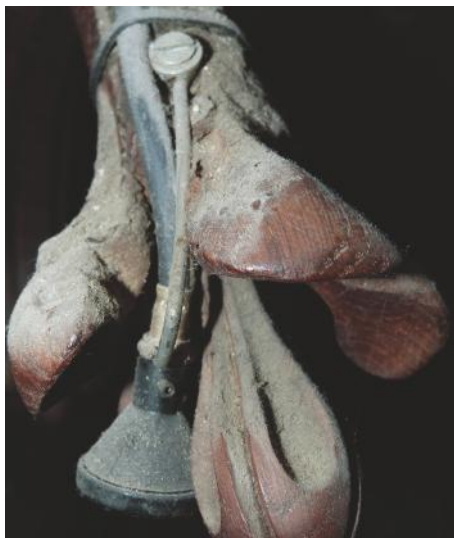
Fig. 21. Restes de pols i cablejat sobre una crosse

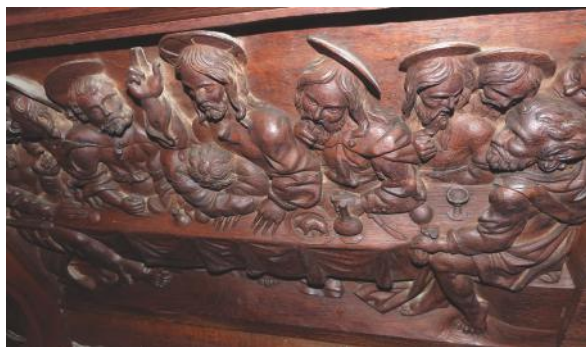
A la zona del guardapols es localitza la pols en els racons de la talla en alt relleu i ens adonam que s'ha anat dipositant any rere any, tot i així la seva morfologia en el disseny del conjunt l'ha preservada d'un pitjor estat de conservació. També les crosses que acompanyen cada plafó del guardapols en presen-

Fig. 22. Estat de conservació, part anterior del guardapols

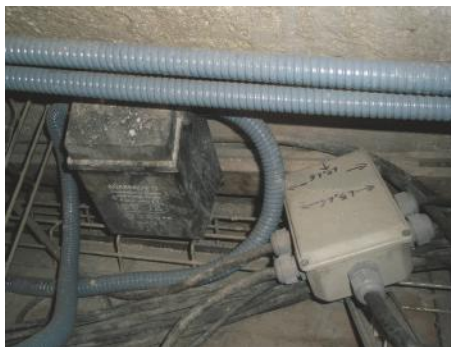
per la dificultat que podia suposar aquesta acumulació entre el perfil dels diferents tipus de talla. També en l'observació acurada poguérem detectar un lleu color vermellós sobre tota la superfície dels plafons. Suposadament qualche producte amb base d'oli amb colorant, n'era el responsable. D'altra banda no podem dir el mateix de la part posterior del guardapols, el seu estat de conservació era molt dolent, a les fotografies podem observar molt bé aquest indicador que no sols es basa en l'acumulació de la pols, que no s'havia recollit possiblement en molt de temps a causa de la dificultat d'accés, sinó que també les causes són antropològiques, pel fet que hi localitzàrem restes de brutícia com cablejat, restes de bombetes, plàstics...

Fig. 23. Estat de conservació, part posterior del guardapols

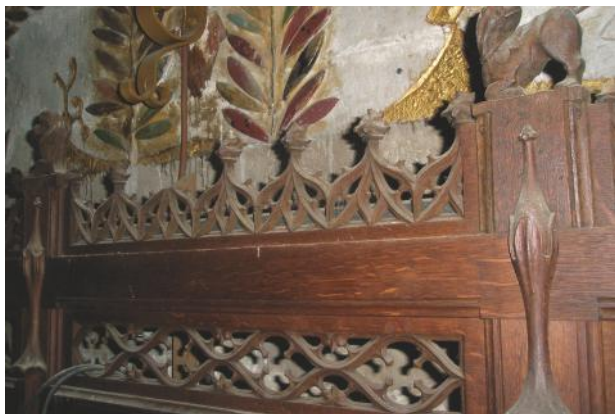
Fig. 26. Detall de la gelosia i la cresteria abans de la restauració

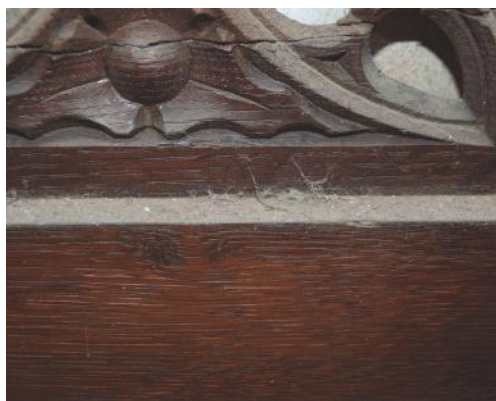
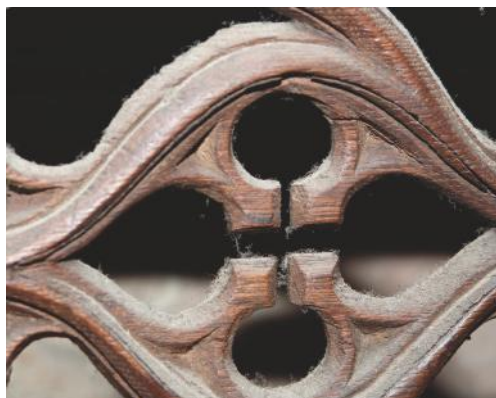
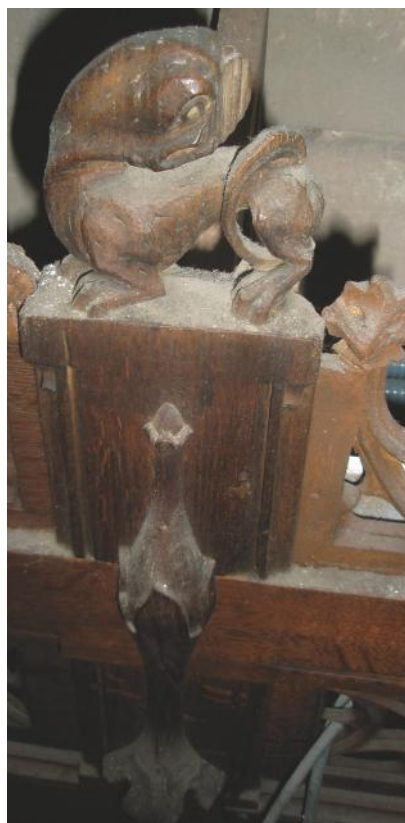
Fig. 27-28-29. Detalls de l'estat de conservació abans de la restauració

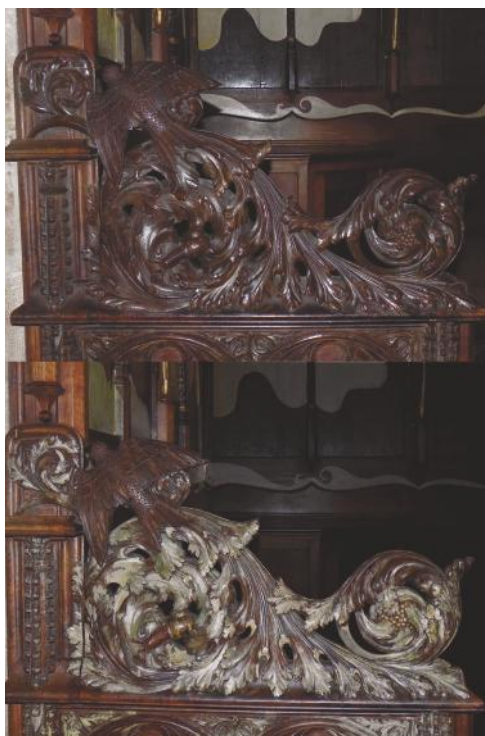
Fig. 34. Inici i final d'un dels tancaments on es va localitzar un repintat generalitzat que cobria les pintures originals de Jujol

les mans i recolzar-se als paravents quan entraven a la sagristia i en sortien. Un cop descoberta tota la policromia comprovam que les parts més volumètriques i que entraven en contacte amb les mans eren les parts més gastades, en canvi les parts més reservades presenten la policromia sense aquesta degradació. A més el paravent que correspon a la porta que s'obria per passar mostra un grau de desgast molt més elevat.

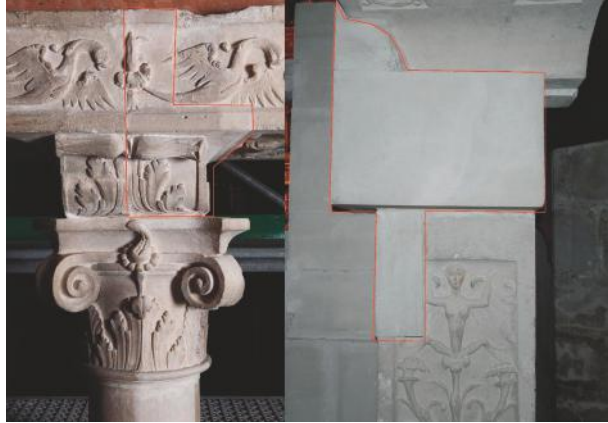
Fig. 38. Empelts de pedra realitzats en el moment de construcció de les tribunes corals. La de la dreta la trobam tallada seguint els models originals de Joan de Sales. La de l'esquerra no va ser mai tallada

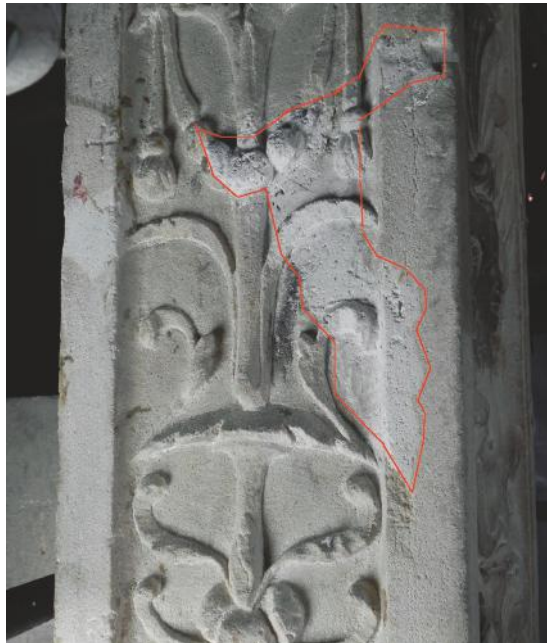
Fig. 39. Utilització del morter com a matèria de reintegració volumètrica

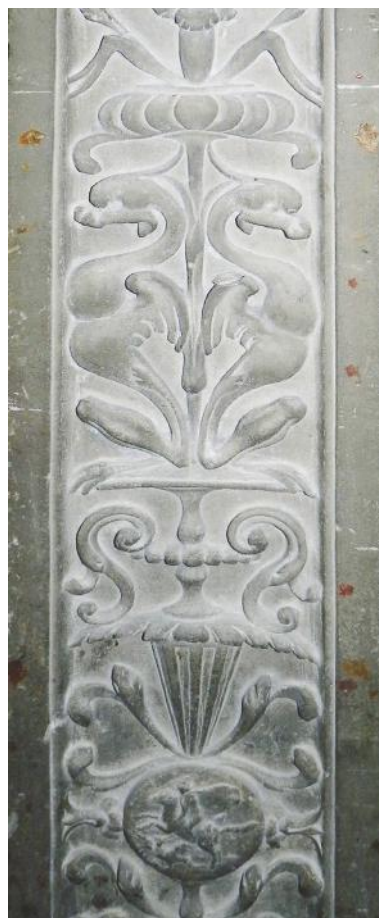
Al llarg de les columnes i els pilars podem localitzar un seguit de pinzellades de pintura de diversos colors (vermell, ocre i negre).

Fig. 40. Columna de la tribuna coral del costat de l'epístola on podem observar l'aplicació de pinzellades de color

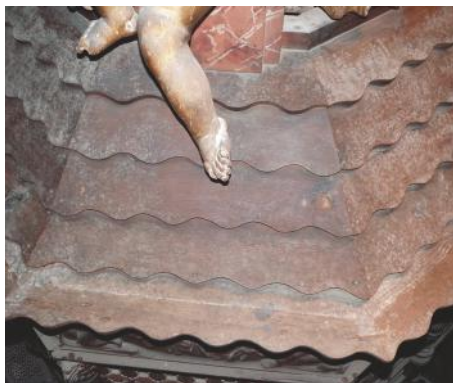
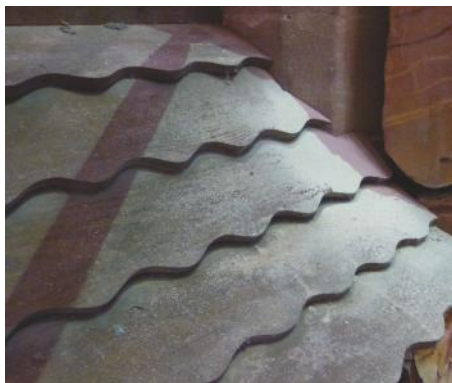
Fig. 46-47. Acumulació de pols i restes de brutícia a les teulades

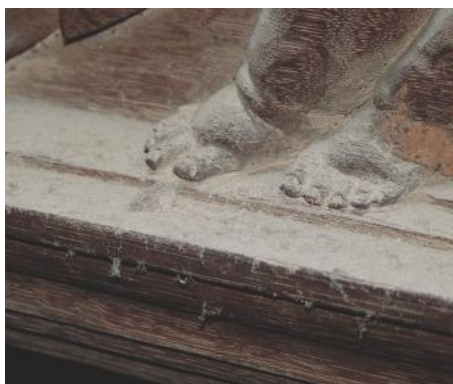
Fig. 48. Estat de conservació del fris del segle XVI

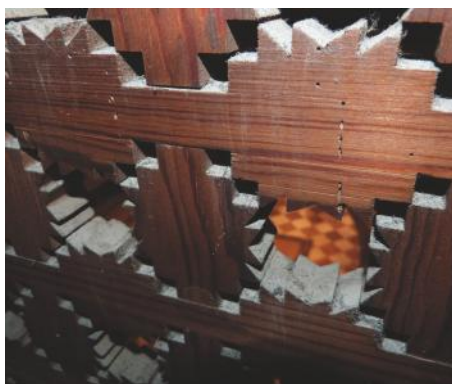
Fig. 49. Estat de conservació de l'interior de les tribunes corals

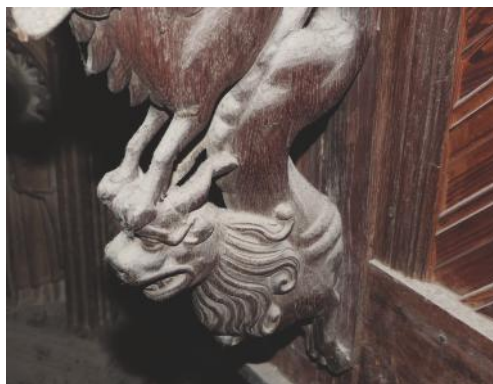
Fig. 50. Acumulació de pols a les croses abans de la restauració

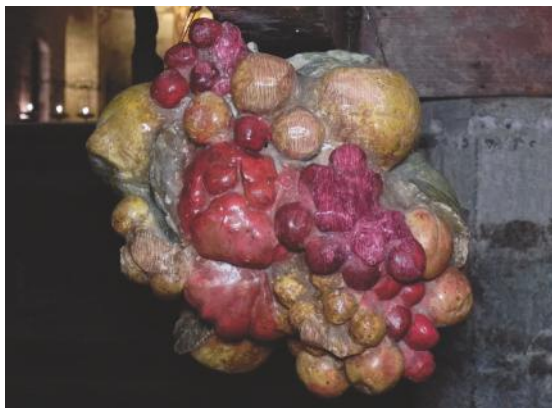
Fig. 52. Detall de la reintegració

S'ha realitzat una neteja, un segellat de les pèrdues de volum i una reintegració amb la tècnica del *regattino*. Els llaços han estat netejats i protegits per tal de frenar-ne l'oxidació.
