El conjunto escultórico del retablo mayor gótico. Octubre 2007 - junio 2009

Francisca Jaén Pareja
Taller de Restauració del Bisbat de Mallorca

Las esculturas de Santa Magdalena, Santa Bárbara, Santa Eulalia, San Juan Evangelista y San Jaime. Octubre 2007 - marzo 2009

La escultura de San Juan Bautista. Octubre 2007 - junio 2009

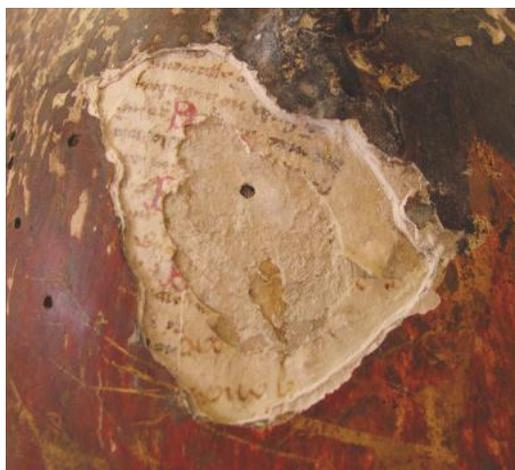
En la imagen de San Jaime aparecían decoraciones de *pastillage*¹⁹ en el cuello de la túnica y se localizaron en una capa intermedia de preparación papeles que contenían grafías de la época. En Santa Eulalia se utilizó estopa para conseguir el volumen y se utilizaron papeles de refuerzo y relleno de las irregularidades en el pie derecho. También se observó el entelado puntual sobre la vestimenta para dar volumen a los pliegues.

Fig. 8. Papeles localizados en el hombro de San Jaime

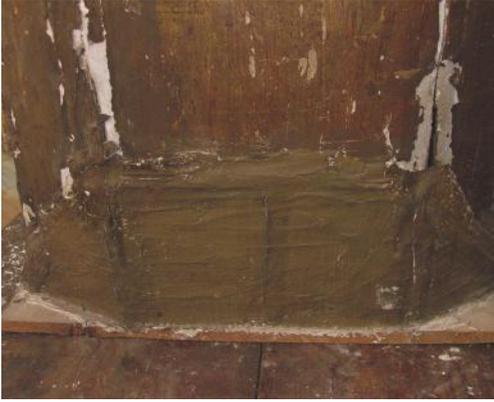
Fig. 16. Reposición del soporte

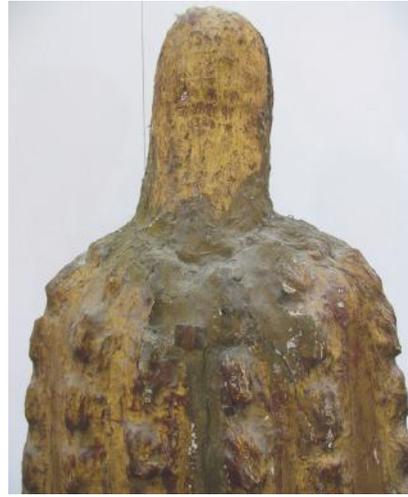
Fig. 17. Repintes

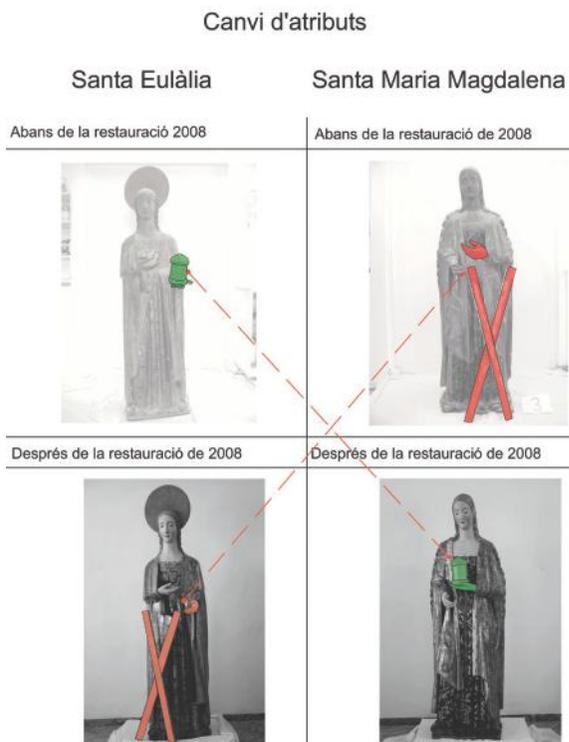
Fig. 20. Cambio de atributos

El cambio de atributos afectaba a las imágenes de Santa Magdalena y Santa Eulalia. Santa Magdalena se encontraba en el retablo con su atributo original, el bote de unguento que se encuentra unido a la mano. Cuando la imagen es colocada en el doselete por Gaudí, se la presenta con la cruz en aspa de Santa Eulalia. Este intercambio de atributos afectaba también a la mano izquierda de las imágenes, una de las cuales, la de Santa Magdalena, había sido repuesta en la intervención de Gaudí. En la intervención de 2008 se volvió a colocar el atributo original a Santa Magdalena y la cruz a Santa Eulalia, y se le colocó a esta la mano de nueva factura.

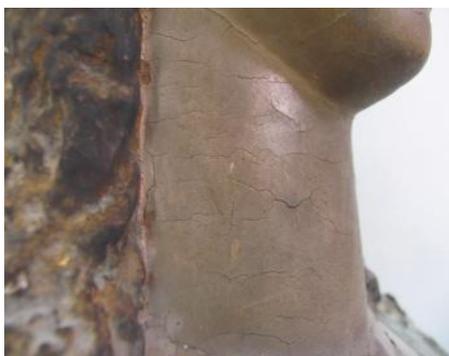
La capa de preparación presentaba muy mala cohesión con el soporte, manifestada con levantamientos en forma de placas y lagunas. La misma situación se daba en las cinco imágenes. El craquelado de esta capa se reflejaba en las policromías superiores y era muy visible en los rostros de las imágenes. También en la capa de preparación se encontraron zonas pulverulentas y fisuras.

Fig. 23. Craquelados

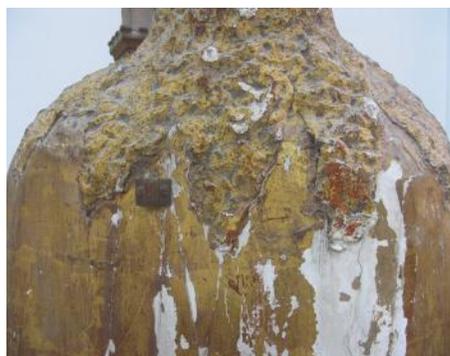
Las capas pictóricas habían sufrido numerosas pérdidas que fueron cubiertas por retoques que no siempre se ajustaban al lugar donde no quedaba pintura o metalización, sino que se extendían por encima de la policromía original. El color de estos retoques no se igualaba a la tonalidad original, por lo tanto eran visibles y localizables a simple vista.

Fig. 24. Lagunas

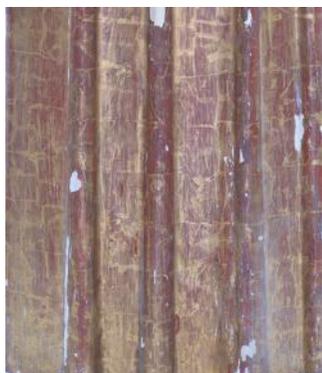
Fig. 25. Abrasión

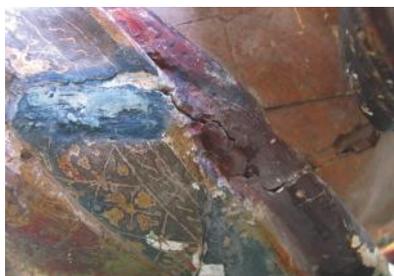
En la capa superficial se encontraron repintes y gotas de estucos. Sobre la peana se acumulaban restos de cera. En general, toda la imagen presentaba un velo de suciedad grasa que ocultaba la riqueza de las policromías.

Fig. 2. Estucos y repintes

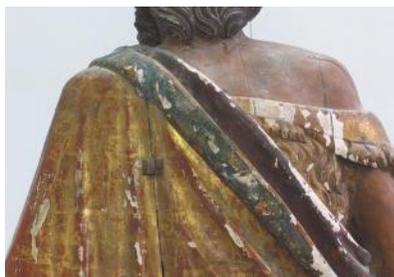
La capa de preparación, que se hacía visible por las lagunas, presentaba un estado de conservación aceptable en las zonas de carnaciones, mientras que en el resto de la pieza el deterioro era mayor, concentrándose sobre todo en las zonas del manto y la túnica que presentaban zonas descohesionadas y pulverulentas. En la parte posterior de la imagen aparecían zonas muy localizadas de lagunas en torno al volumen de los pliegues.

Fig. 4. Lagunas y abrasión

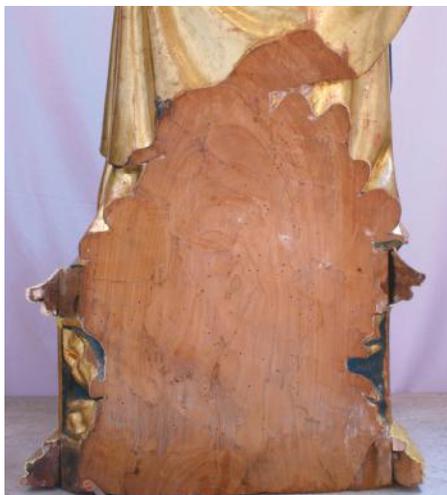
A nivel del soporte encontramos que la imagen había sido seccionada por la parte posterior mediante un corte vertical, perdiendo así el volumen inferior de los pliegues del manto y parte de la peana. Las molduras de la peana perdidas fueron restituidas por listones de madera de diferente naturaleza a la del soporte. La espiga que aparece por detrás de la nuca también fue seccionada. La orientación de la abertura del sagrario también se había modificado.⁵² Respecto a las molduras de pino, desconocemos cuando se debieron restituir. Estas molduras estaban cubiertas de un estuco que fue eliminado durante la restauración descubriendo una inscripción apenas legible.⁵³ La mutilación de la escultura por la parte posterior se realizó cuando se desmembró el retablo gótico para adosarlo a las espaldas del retablo mayor barroco,⁵⁴ girando entonces la imagen hacia la cátedra. La ubicación de la Virgen coincidía con la hornacina del retablo barroco, por tanto la mutilación probablemente se debió a un problema espacial.

Fig. 13. Mutilación

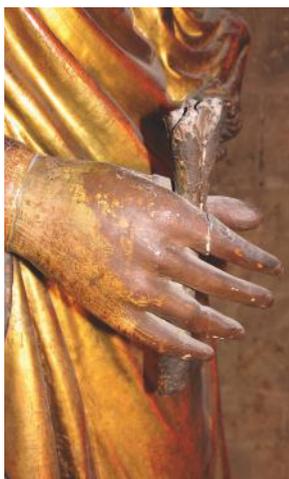
Fig. 14. Repintes

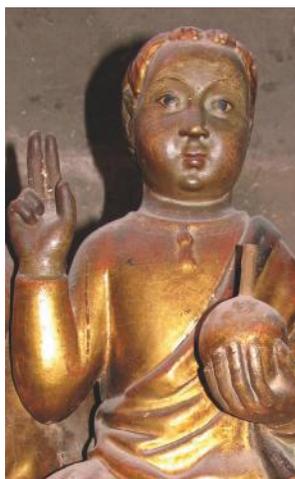
La intervención de Gaudí en la escultura se localiza sobre el soporte, en la reconstrucción de las falanges de la mano derecha de la Virgen y de la mano derecha y el pie izquierdo del Niño Jesús. La bola del mundo que lleva el Niño no se percibe en la fotografía tomada de referencia; por lo tanto se supone que esta, junto con la mano izquierda debían de estar sueltas y fueron colocadas durante esta intervención. Sobre la policromía se encontraron repintes con acuarela en las lagunas, metalización y carnaciones. Sobre la superficie una capa de goma arábiga se debe a la mano de Gaudí.⁵⁵

Fig. 15. Reposición de mano

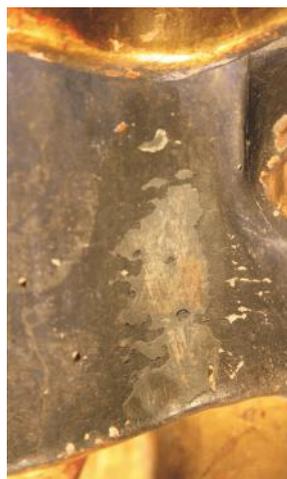
Fig. 16. Repintes

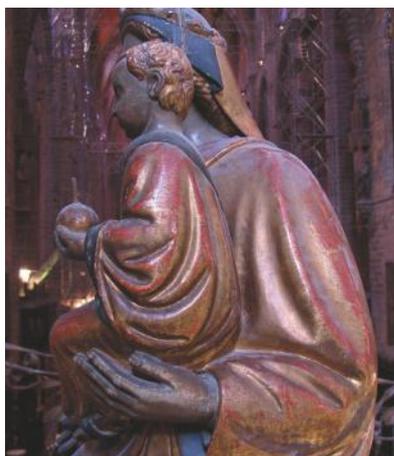
Toda la imagen acumulaba sobre la superficie una capa de suciedad grasa originada por el humo de velas. En el tallo y en las partes inferiores aparecían salpicaduras de cera.

Fig. 17. Suciedad

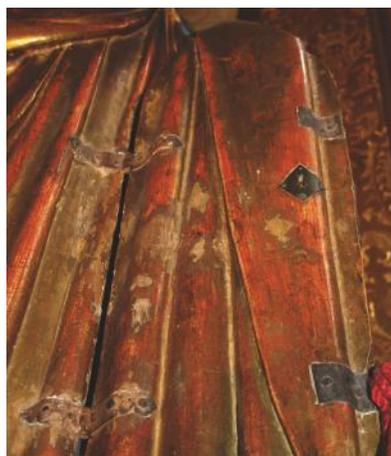
Fig. 18. Abrasión

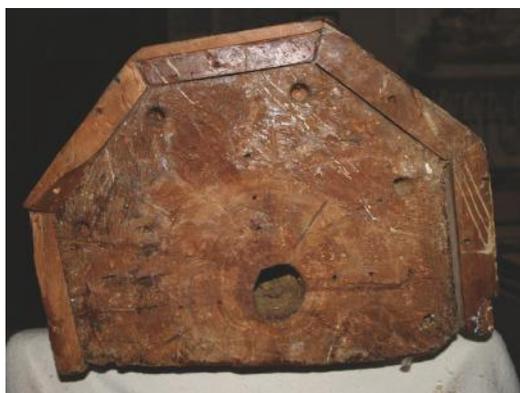
Fig. 19. Mutilación
