# Los doseletes historicistas diseñados por Gaudí para el conjunto escultórico del retablo mayor gótico. Junio - agosto 2009

Francisca Jaén Pareja  
*Taller de Restauració del Bisbat de Mallorca*

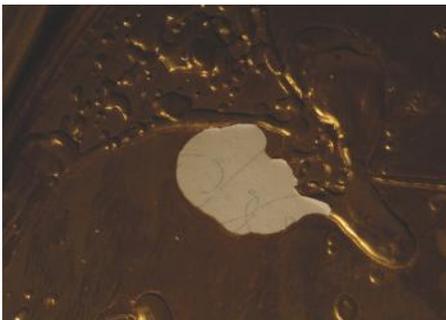
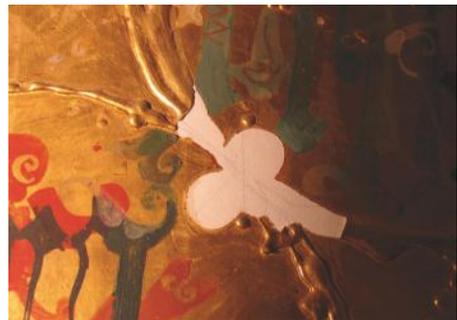
A consecuencia de las lagunas de la capa de metalización se pudo apreciar un dibujo preparatorio en grafito al que se ajustaban los relieves en algunas zonas.

Fig. 13 y Fig. 14. Lagunas del doselete de Santa Bárbara donde se observa el dibujo preparatorio

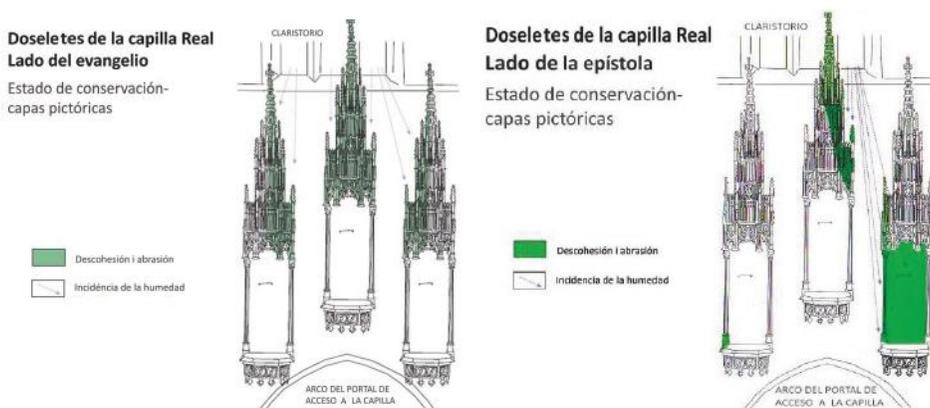
Fig. 32. Cartografías del estado de conservación

Se observó que las alteraciones venían en su mayor parte provocadas por la incidencia de la humedad en las piezas. A la humedad ambiental había que sumarle la relacionada con la proximidad de las ventanas, que había afectado directamente a las capas superficiales. Esta humedad combinada con las corrientes de aire y la acumulación de polvo había provocado la descohesión de estas capas.

En los doseletes del presbiterio, se detectó que la zona superior de las piezas era la más vulnerable debido a su proximidad a las vidrieras, de hecho en estas zonas era donde se concentraba la mayor parte de las alteraciones. Los cuerpos centrales y los pináculos presentaban diferentes niveles de degradación respecto a los cuerpos principales.

El doselete de la Virgen, ubicado en la capilla de la Santísima Trinidad, era el que presentaba un mejor estado de conservación. El motivo podríamos encontrarlo en que este doselete carece de la parte superior y se encuentra distanciado de la vidriera.

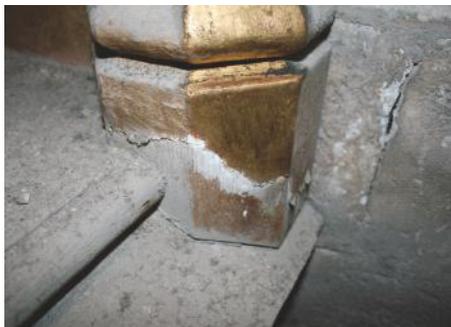
La descohesión de la capa de preparación daba lugar a levantamientos y desprendimientos formando lagunas, que se localizaban sobretodo en los pináculos y en zonas puntuales como las bases de las columnas de los plafones.

Fig. 33. Lagunas de preparación.

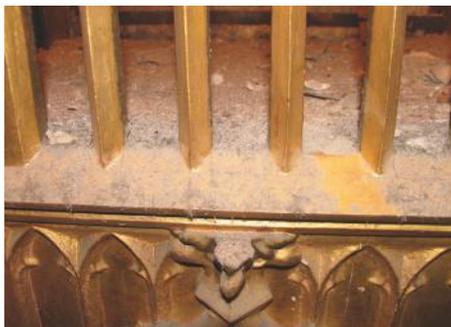
Fig. 34. Acumulación de suciedad

Se realizó una limpieza mecánica general retirando el polvo superficial y la acumulación de escombros y morteros que se encontraban en las partes superiores a consecuencia de las obras realizadas en las vidrieras. La limpieza química se realizó con disolventes gelidificados sobre el dorado, pero no se intervino en los plafones decorados porque las pruebas de solubilidad sobre las policromías no aportaron resultados satisfactorios.

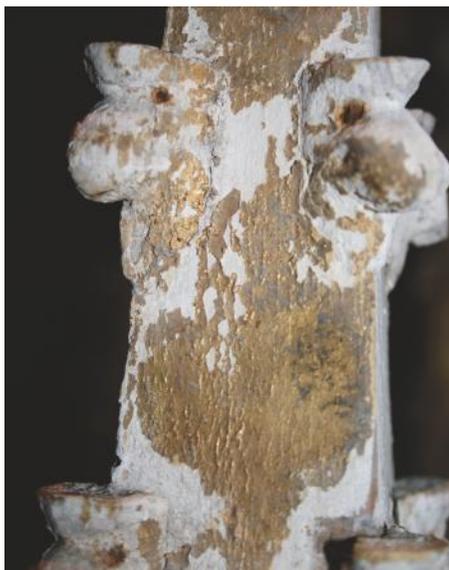
Únicamente se localizaron intervenciones posteriores en el nivel de la capa pictórica, concretamente sobre la metalización. Las lagunas que esta presentaba se habían disimulado mediante la aplicación puntual de purpurinas de fabricación industrial que actualmente se encuentran oxidadas y en muy mal estado.

Fig. 35. Lagunas de la metalización

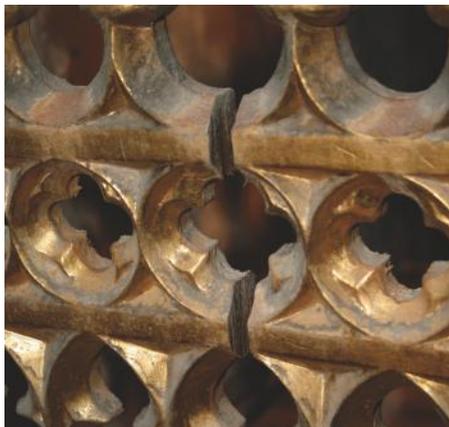
A nivel del soporte también se localizó ataque xilófago, grietas y fisuras relacionadas con los movimientos de la madera y el sistema constructivo. Además de pérdida de fragmentos producidos por agresiones físicas externas. La oxidación de los elementos metálicos, clavos y pletinas de anclaje, había producido deformaciones de la madera.

Fig. 36. Fractura del soporte

La información obtenida a propósito de la restauración se contrastó con datos documentales que la verificaban y respondían a cuestiones referentes a la conservación material de las piezas. La causa de que las partes superiores se encontraran tan gravemente deterioradas no era únicamente debida a factores medioambientales, también su factura denotaba notables diferencias con el cuerpo principal de estos receptáculos. Que el cuerpo principal de estas piezas, donde se alojan las esculturas, permanecieran sin dorar un largo periodo de tiempo había beneficiado el soporte haciéndolo más estable. Probablemente en los cuerpos superiores no se guardó este intervalo temporal, según la documentación debido a problemas económicos, y que a la larga había provocado la fractura de estas piezas.

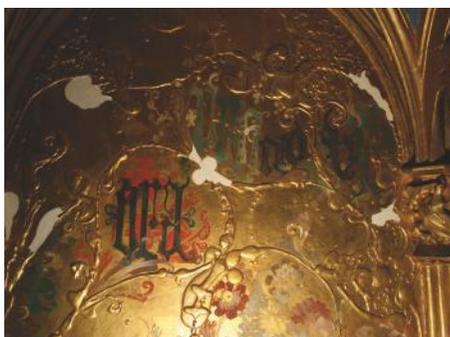
Las lagunas de policromía se localizaron sobre todo en el plafón de Santa Bárbara, todas afectaban a los relieves realizados con estuco. En general, el resto de plafones presentaba una conservación bastante aceptable. Los deterioros, salvo las lagunas ya mencionadas, se limitaban a abrasiones en zonas puntuales y a arañazos accidentales en las policromías. El barniz de la superficie, probablemente de goma laca, se localizaba por la tonalidad amarillenta.

Fig. 37. Lagunas de policromías

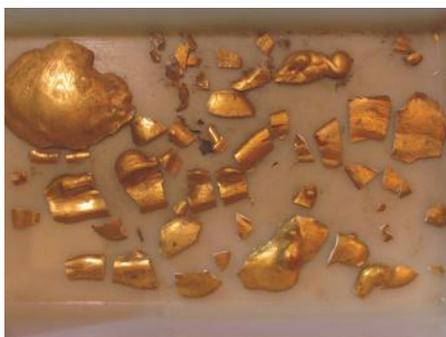
Fig. 38. Fragmentos de relieves

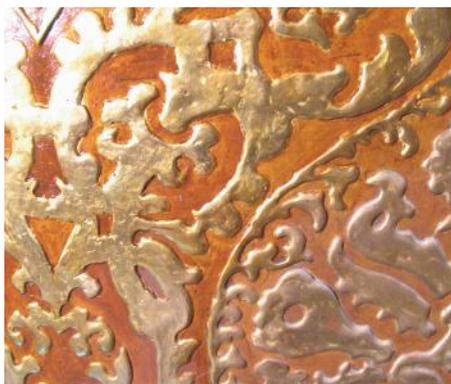
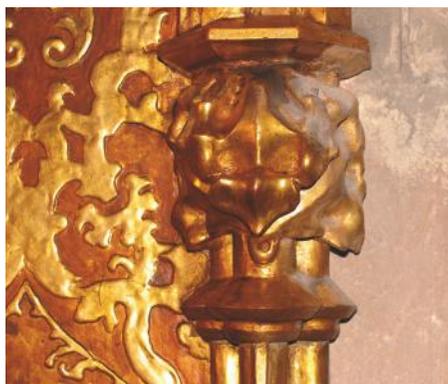
Fig. 39 y Fig. 40. Proceso de limpieza del dorado

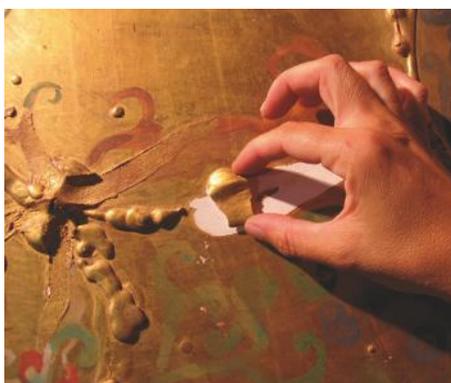
Fig. 41. Reposición de fragmentos

Se consideró la mínima actuación en reintegraciones tanto de soporte como cromáticas, por tanto únicamente se reintegraron volumétricamente los relieves con los fragmentos originales que se habían encontrado. Las lagunas de capa de preparación se respetaron y las de policromía que resultaban visibles se entonaron mediante técnicas acuosas. Estas zonas son discernibles a poca distancia.

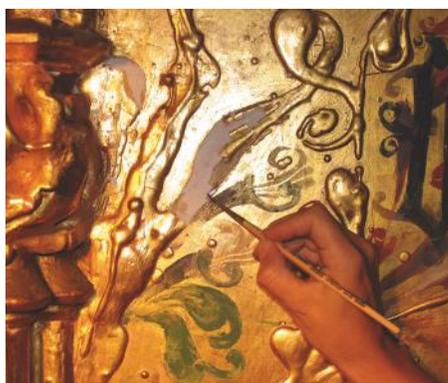
Fig. 42. Reintegración de lagunas
