# La tabla de la Santísima Trinidad.

## Marzo - abril 2010

Francisca Jaén Pareja  
*Taller de Restauració del Bisbat de Mallorca*

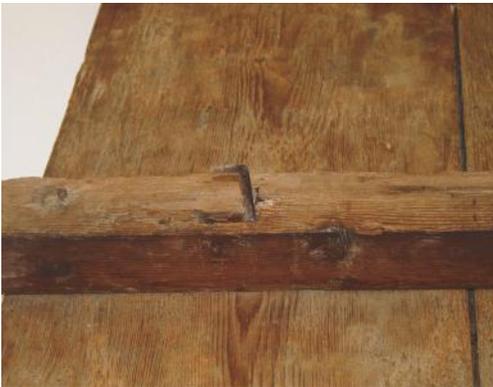
Fig. 5. Pieza metálica para sujetar la tabla al muro

Uno de los travesaños inferiores conserva unas piezas de hierro que debieron de tener la función de sujetar la pieza al muro, las marcas en la madera a causa de estos pasadores confirman que eran piezas móviles y prueban su uso anterior. Lo mismo ocurre con los rebajes, cortes y huecos que aparecen en algunos de ellos, consecuencia de anclajes anteriores.

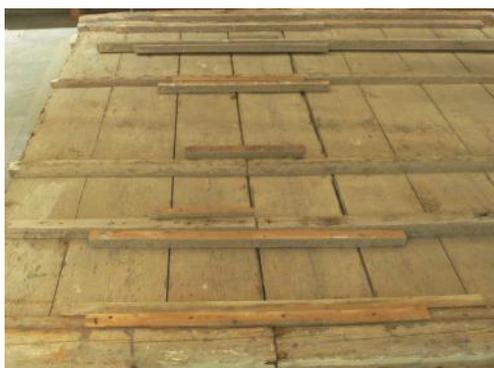
Los listones nuevos nos aportan otro dato de interés que nos conduciría a concluir que la tabla fue separada, al menos, en una segunda ocasión, ya que, observando los listones, percibimos que algunos presentan un tamaño inferior al resto y no cumplen ninguna función de refuerzo habiendo sido seccionados coincidiendo con el corte de los travesaños.<sup>27</sup>

Fig. 6. Detalle de los travesaños seccionados y unión de las partes mediante listones

De la observación de estos travesaños se deduce que el travesaño que no aparecía cortado se debió desclavar en el momento de separación de la tabla, volviéndose a colocar después; que uno de los travesaños originales de la parte central había desaparecido y que un tercero se encontraba suelto.<sup>28</sup>

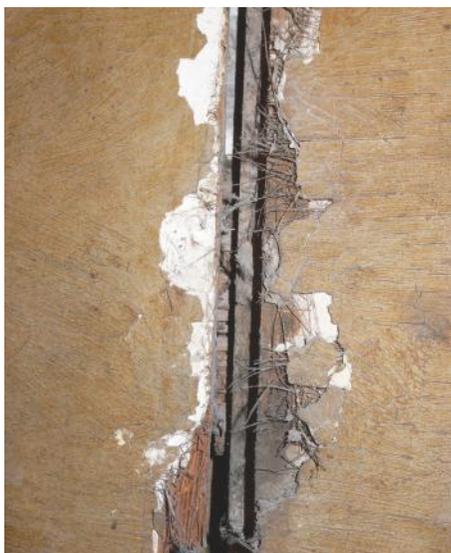
Fig. 7. Detalle de la separación de los tableros y pieza de madera intermedia

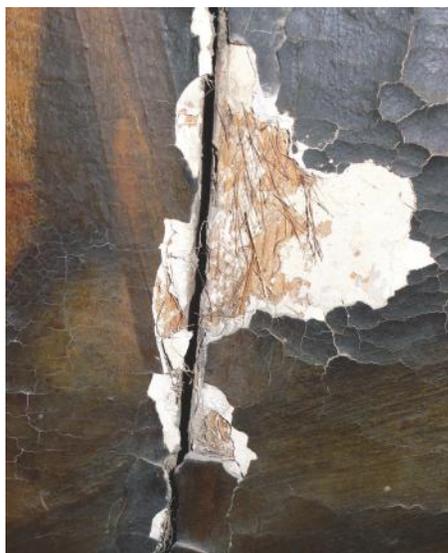
habían afectado directamente, especialmente en las zonas de unión de los tableros y las partes inferiores de la tabla, donde presentaba un alto nivel de disgregación.

Fig. 8. Detalles de la separación de los tableros, estopa y aparejo

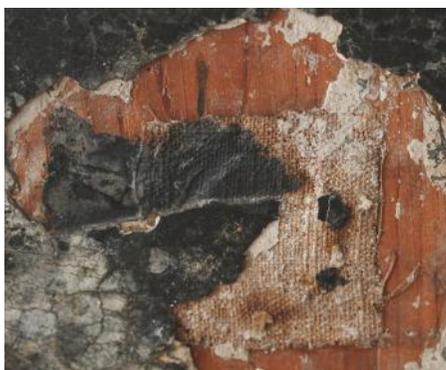
Fig. 9. Detalle del tejido adherido al soporte

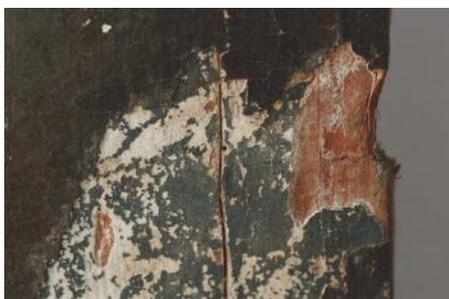
Fig. 10. Detalle del lateral derecho de la tabla donde se ven los restos de una policromía anterior

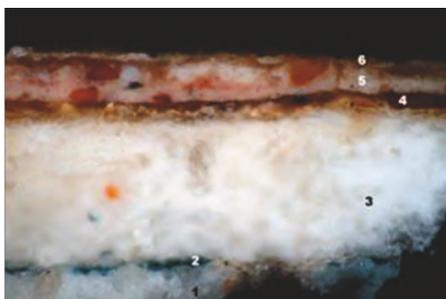
Fig. 11. Análisis estratigráfico de la capa de aparejo y policromías. Las capas 1 y 3 corresponden a la capa de preparación. La capa 2 es la capa intermedia de policromía (fuente: Artelab).

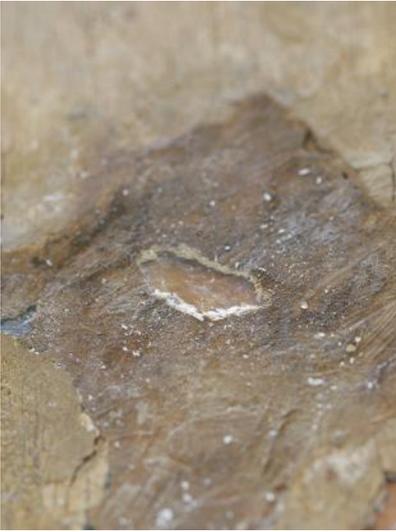
Fig. 12. Detalle de ceras

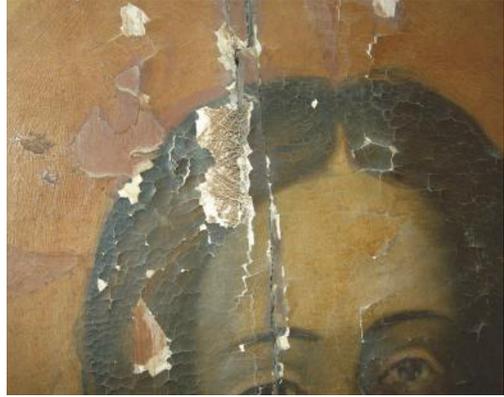
Fig. 13. Repintes sobre la superficie

La naturaleza de los repintes era diferente, por lo tanto se debieron realizar en los diferentes momentos en que la tabla cambió de ubicación sin poder concretarse la época exacta.<sup>35</sup> No obstante en la parte posterior de la tabla, sobre los tableros del lateral derecho, aparecía el dibujo de dos estrellas y la fecha «1932»,<sup>36</sup> ambos realizados con grafito. En el anverso, sobre una zona perdida de soporte, un pequeño dibujo de carácter humorístico representaba un santo.<sup>37</sup>

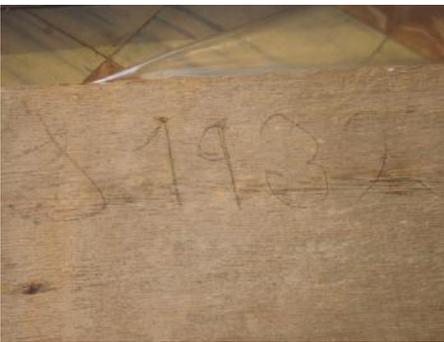
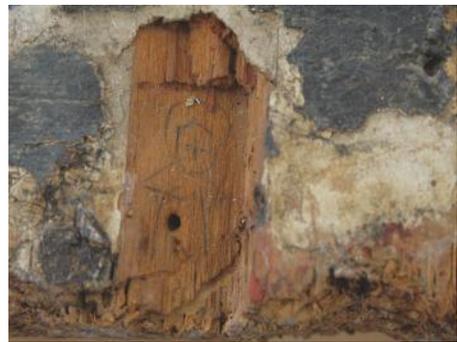
Fig. 14. y Fig. 15. Detalle de los grafitis localizados en el soporte

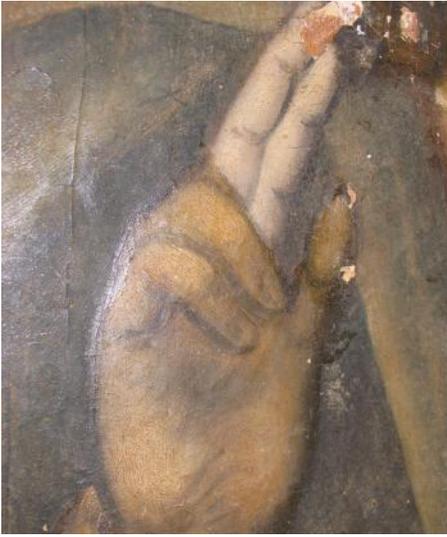
Fig. 16. Detalle de la mano de Dios Padre durante el proceso de limpieza

Previamente a la limpieza se realizó el test de solubilidad de disolventes para determinar los más adecuados. Finalmente se optó por una mezcla de disolventes de rápida evaporación aplicados en gel. En este proceso se eliminaron los repintes, la suciedad y el barniz oxidado que estaban alterando la imagen.

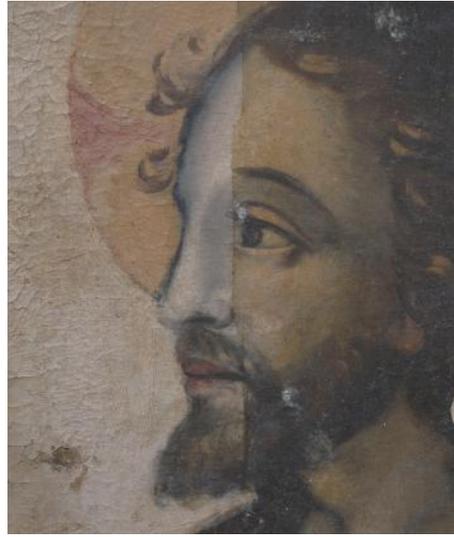
Fig. 17. Detalle del rostro de Dios Espíritu Santo durante el proceso de limpieza

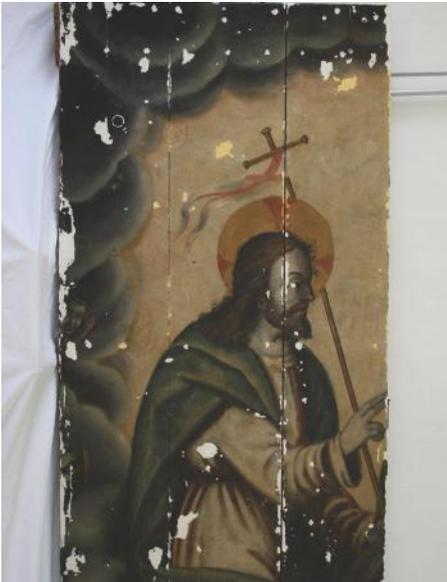
Fig. 18. Lagunas estucadas en el lateral izquierdo de la tabla

El relleno de lagunas tanto de preparación como de policromía se llevó a cabo mediante un estuco comercial, reproduciendo mediante tramas la textura de la superficie.

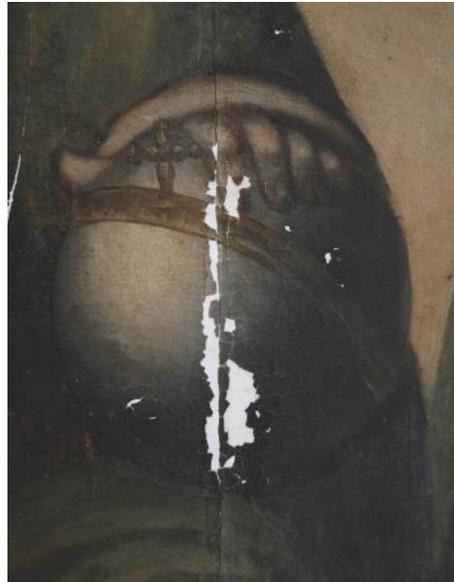
Fig. 19. Detalle de estucado de la zona central

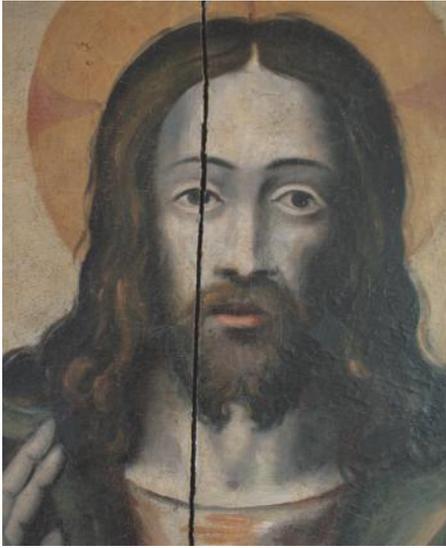
Fig. 20. Detalle del rostro de Dios Padre después de la reintegración

La reintegración pictórica de las lagunas se realizó con pigmentos de alta calidad aglutinados con barniz. Se combinaron dos técnicas de reintegración, una técnica puntillista en las zonas de los rostros y una técnica de *rigattino* en los fondos, que se aproximaba más al efecto de las pinceladas. Ambas técnicas hacían discernibles las reintegraciones de la policromía original. Después se procedió a proteger la superficie con la aplicación de un barniz pulverizado.

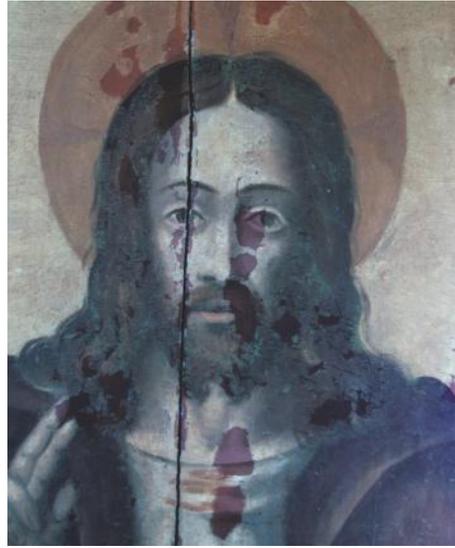
Fig. 21. Fotografía con luz ultravioleta donde se localizan las zonas reintegradas

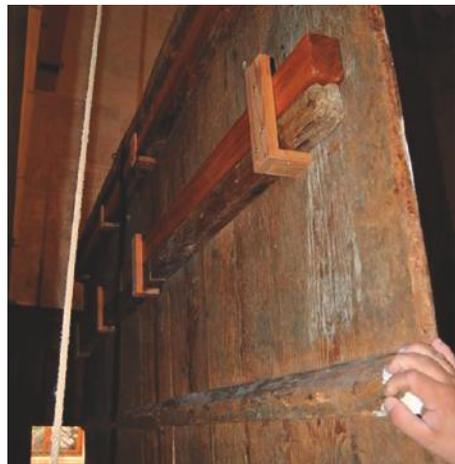
Fig. 22. Detalle del sistema de travesaños móviles

Para su montaje se ideó un nuevo sistema de unión de las tres partes en las que la tabla había sido separada. Por un lado se aseguraron las uniones mediante espigas de fibra de vidrio internas en los dos travesaños de los extremos que gozaban de un mayor diámetro. Esto se combinó con un nuevo sistema de travesaños móviles que descansan sobre los originales y que se desplazan por unas piezas en L, consiguiendo que todas las tablas se presenten al mismo nivel. El guardapolvo se colocó mediante pletinas curvadas y tornillos de acero inoxidable.
