El retablo mayor gótico.

Febrero - agosto 2011

Francisca Jaén Pareja
Taller de Restauració del Bisbat de Mallorca

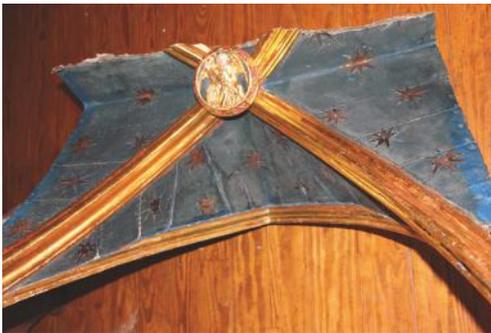
Sobre la tarima que descansa la fachada posterior se encontraron cinco bóvedas de crucería con un tamaño de unos 117 × 40 centímetros. Estas bóvedas corresponden a las calles del retablo y coronaban las esculturas. Al igual que las fachadas laterales, se encontraban seccionadas.

Fig. 8. Bóveda seccionada

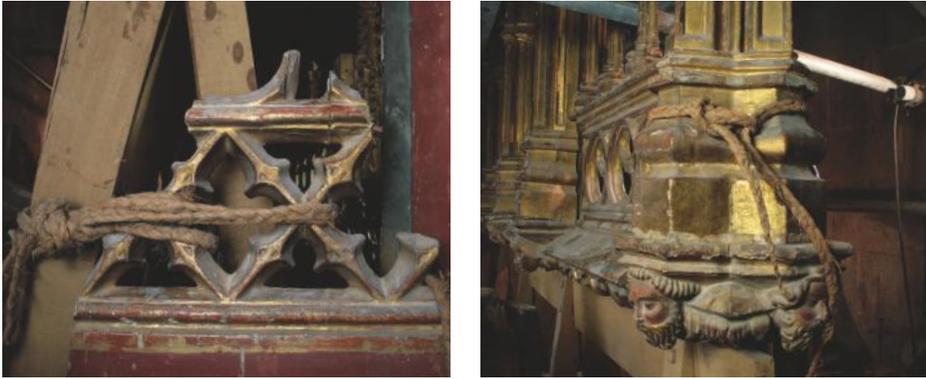
Fig. 23. Sujeción de las calles laterales

La sujeción de las fachadas laterales mediante cuerdas y alambres también estaba afectando al estado de conservación porque estas piezas se apoyaban directamente sobre los ángeles músicos de los ángulos. También las ménsulas quedaron aplastadas contra la predela a causa del poco espacio disponible. En los ángeles músicos, se refleja la pérdida de instrumentos o partes de los mismos, algunos unidos a las manos. La mala colocación de estas figuras, inclinadas y mal asentadas, estaba provocando el agrietamiento de la madera.

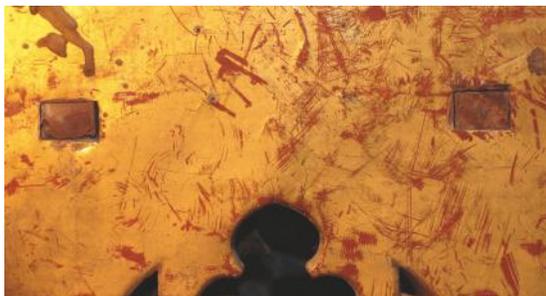
Sobre la capa de metalización, los deterioros ocasionados por el cambio de ubicación son muy evidentes. Las superficies muestran arañazos por el arrastre de las piezas y su manipulación durante el traslado.

Fig. 24. Abrasión de la superficie

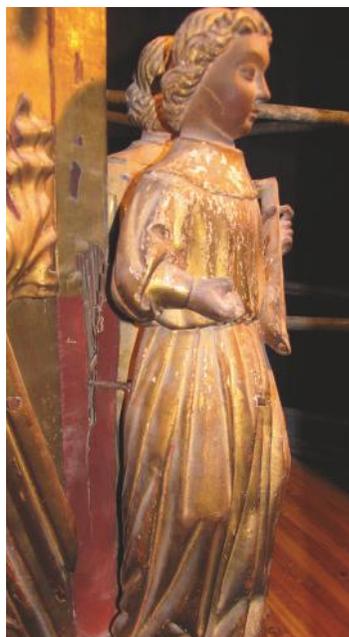
Este nuevo traslado y la ubicación sobre los entarimados continuaron produciendo daños en el soporte. En la madera se podían ver deformaciones provocadas por las herramientas utilizadas en esta intervención, además del hundimiento y rotura de zonas provocado por la manipulación de los clavos.

Fig. 25. Rotura del soporte
