**La decoración mural de la capilla Real.
Una intervención durante la reforma de Gaudí
sobre los muros y la cátedra episcopal: cerámica,
bajorrelieves y policromías, hierros dorados
y grafitos (dibujos preparatorios).
Junio - noviembre 2010**

**El conjunto de doce candelabros
de la capilla Real. Diciembre de 2010**

Isabel de Rojas Cincunegui
Alfredo Claret Blasco
Xicaranda Conservació i Restauració de Béns Culturals, SL

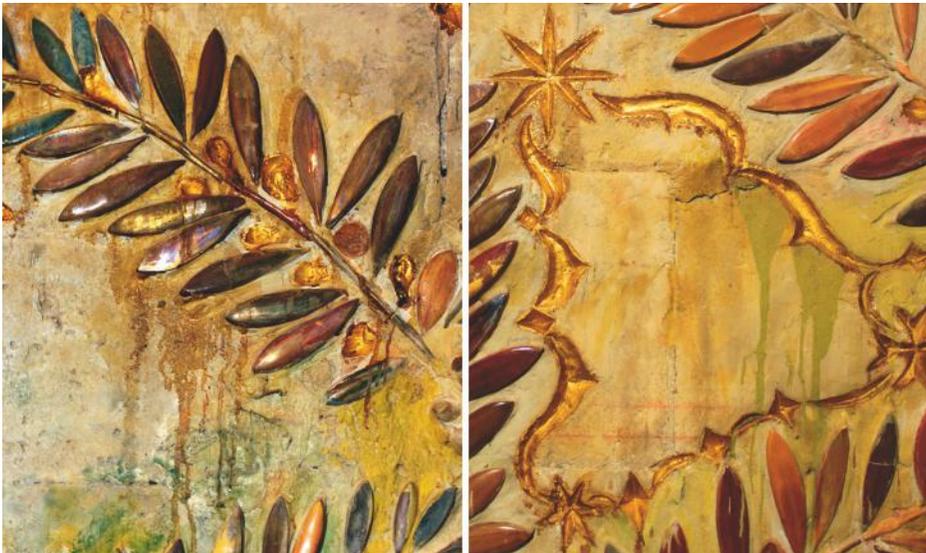
El estado inicial de suciedad generalizada impedía una correcta lectura de la obra. Esta lectura se fue realizando a medida que avanzaban las diferentes fases de limpieza de la superficie. Ha sido necesario analizar cada centímetro del mural para poder discernir en cada caso concreto lo que estaba hecho de un modo intencional de lo que era fruto de la casualidad, pero que ha quedado incorporado a la obra. Esto se ve claramente en los chorreados y salpicaduras de la pintura y de los dorados, que probablemente no fueron efectos buscados directamente, pero que se aceptaron y se conservaron por su efecto estético. (Fig.2)

Fig. 2. Efectos decorativos creados por chorreados de pintura

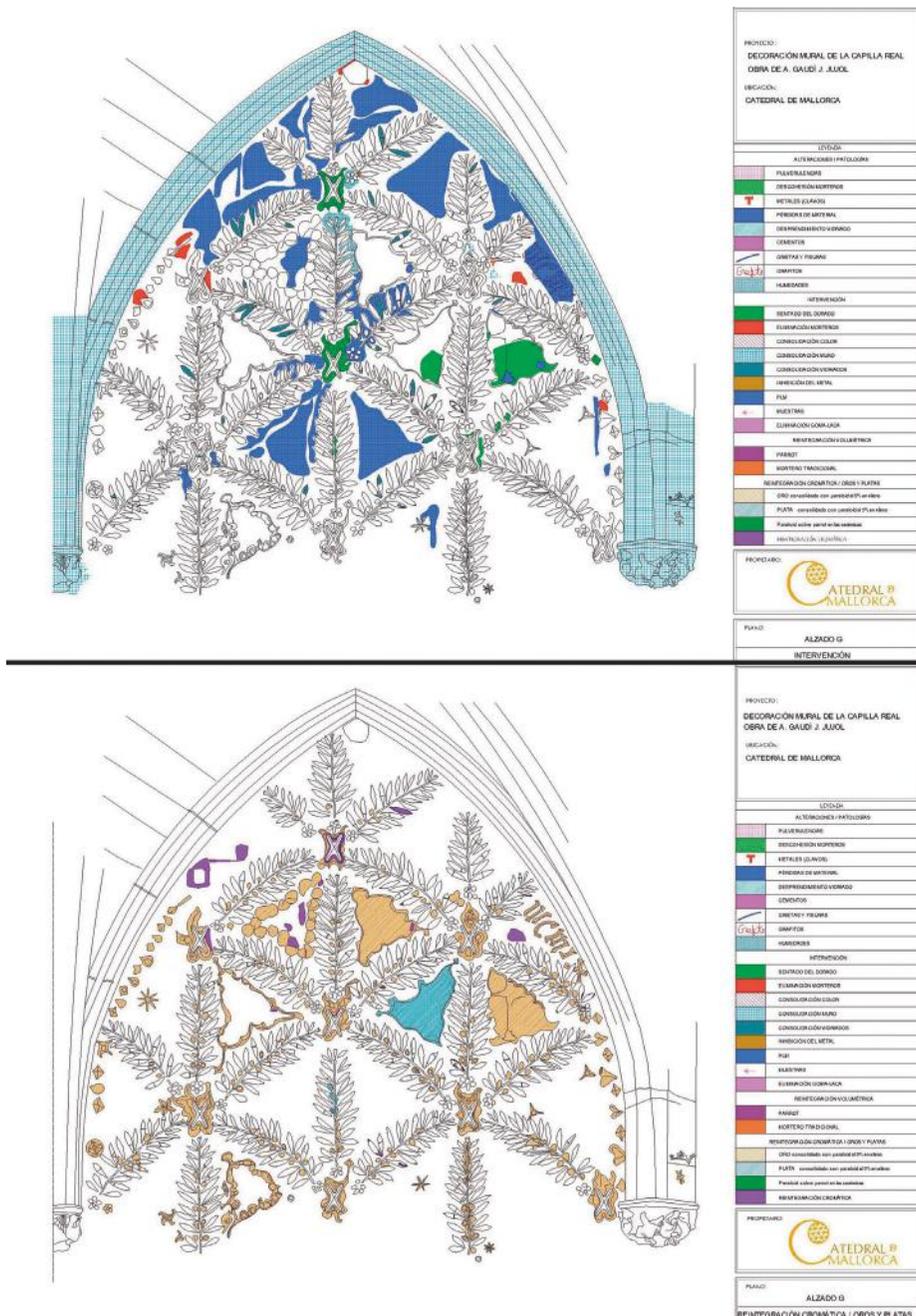
Fig. 13. Ejemplos de la documentación planimétrica de la intervención de conservación-restauración: señalamiento de las patologías y de las actuaciones llevadas a cabo

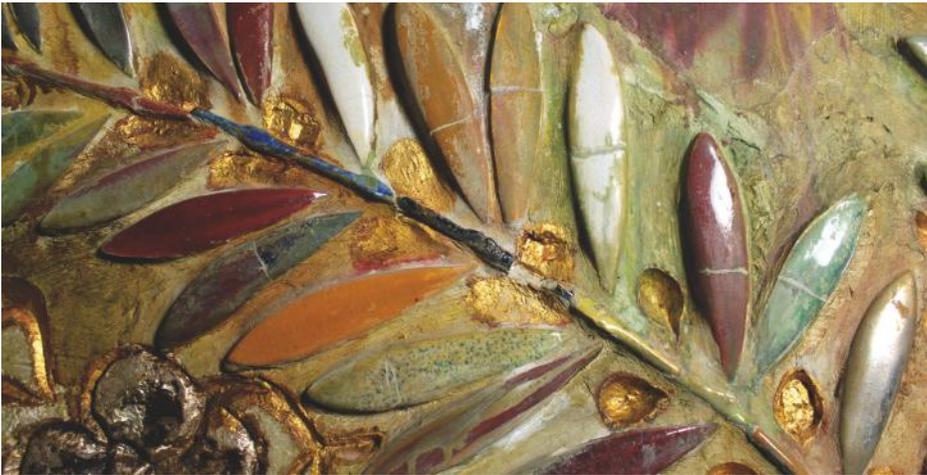
Algunas de las cerámicas presentan fracturas antiguas, producidas en el momento de la ejecución de la obra. Observamos que en las secciones de las roturas se aplicó mortero y se pintó sobre el mismo, lo que nos indica que la rotura se conservó a propósito. Es decir, cuando se incrustan las hojas sobre el mortero, se golpean con una maza para que penetren en la masa; en ocasiones esto provoca la rotura de la pieza, que normalmente se suele sustituir. En este caso no es así, se aprovechan las piezas fragmentadas rellenando la sección de rotura con mortero. (Fig. 14) Esta técnica es habitual en otras intervenciones de Gaudí y Jujol.

Fig. 14. Detalle de algunas piezas con roturas de origen, que se integran en la decoración

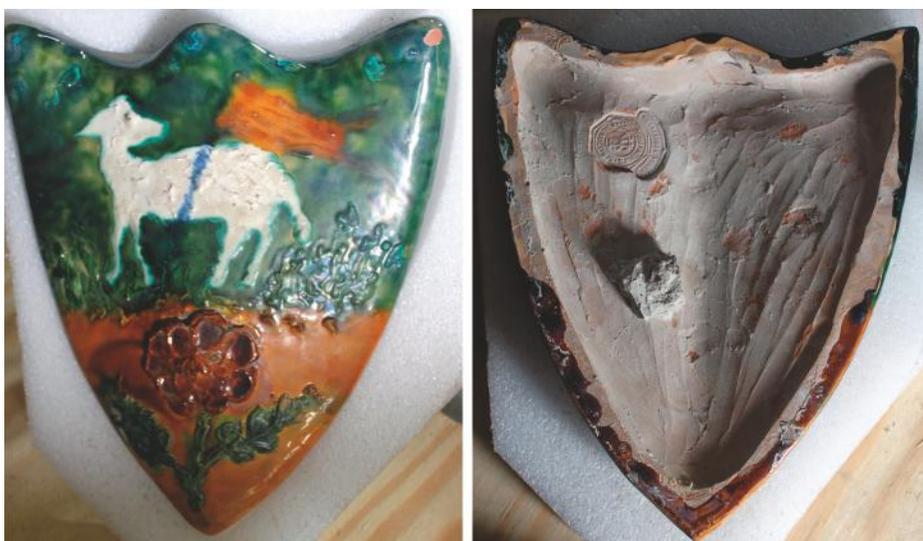
Durante la aproximación a la obra, se pudo observar en el sector B un escudo que sobresale del paramento excesivamente en relación con los demás, con motivos más figurativos y menos abstractos, y con una utilización del color diferente al resto. Se comprobó que estaba mal insertado en el paramento mediante un cemento grosero aplicado de cualquier manera, lo que contrasta con el trabajo minucioso de los otros escudos. Se procedió a limpiar el escudo y su entorno, y se pudo apreciar claramente que el mortero empleado era diferente y la sujeción al paramento muy deficiente. Se tomó la decisión de extraerlo y recolocarlo adecuadamente.

Al eliminar la masa de sujeción, se comprobó que en realidad se trataba de un cemento, superpuesto sobre la talla de motivos decorativos, que a su vez están dorados y plateados. Para incrustarlo se dañaron los bajorrelieves, sin respetar las formas originales. Utilizando métodos mecánicos, se extrajo el escudo, desprendiéndolo fácilmente del paramento y dejando a la vista los restos de talla de la decoración original.

Fig. 15. Anverso y reverso del escudo del obispo Doménech (1926) con la impronta del sello de la fábrica de cerámica

Los símbolos heráldicos del escudo corresponden al obispo Rigobert Doménech, que ocupó la sede de Mallorca entre 1916 y 1924; es decir, que el escudo se debió de colocar a los quince años de finalizado el mural y seis años después de que La Roqueta interrumpiera su actividad.

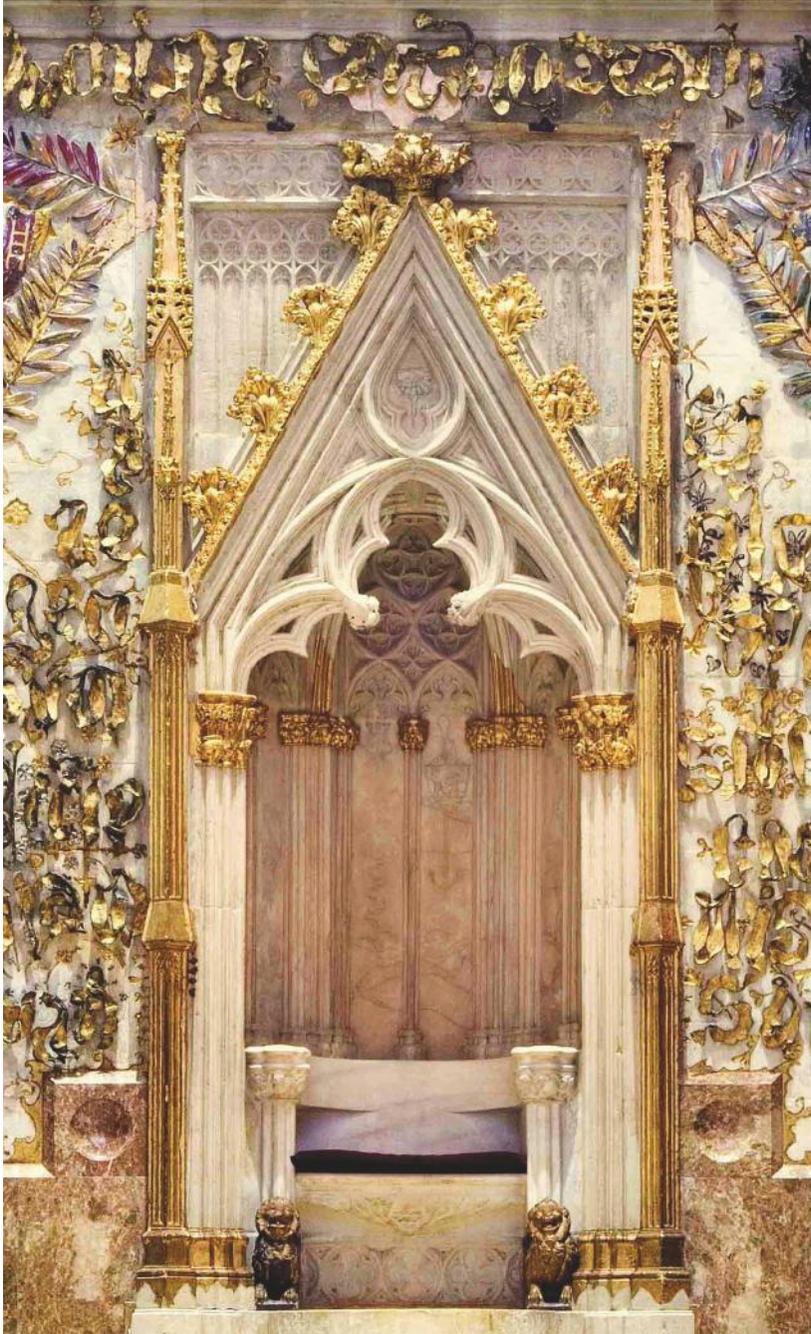
6. La cátedra episcopal (Fig.16)

Fig. 16. La sede episcopal rodeada de la leyenda dorada sobre hierro forjado

Como en el resto de la obra, la capa de suciedad incrustada era muy importante, llegando a ennegrecer la superficie de la piedra, con un aspecto graso en las zonas de más uso.

Durante el proceso de limpieza de la sede episcopal se tuvo un especial cuidado en el tratamiento y protección de los esbozos a grafito que la decoran, teniendo en cuenta la fragilidad del material constitutivo y su débil adherencia al soporte. Previamente se documentaron fotográficamente y se calcaron en láminas de acetato que posteriormente fueron digitalizadas.¹⁴

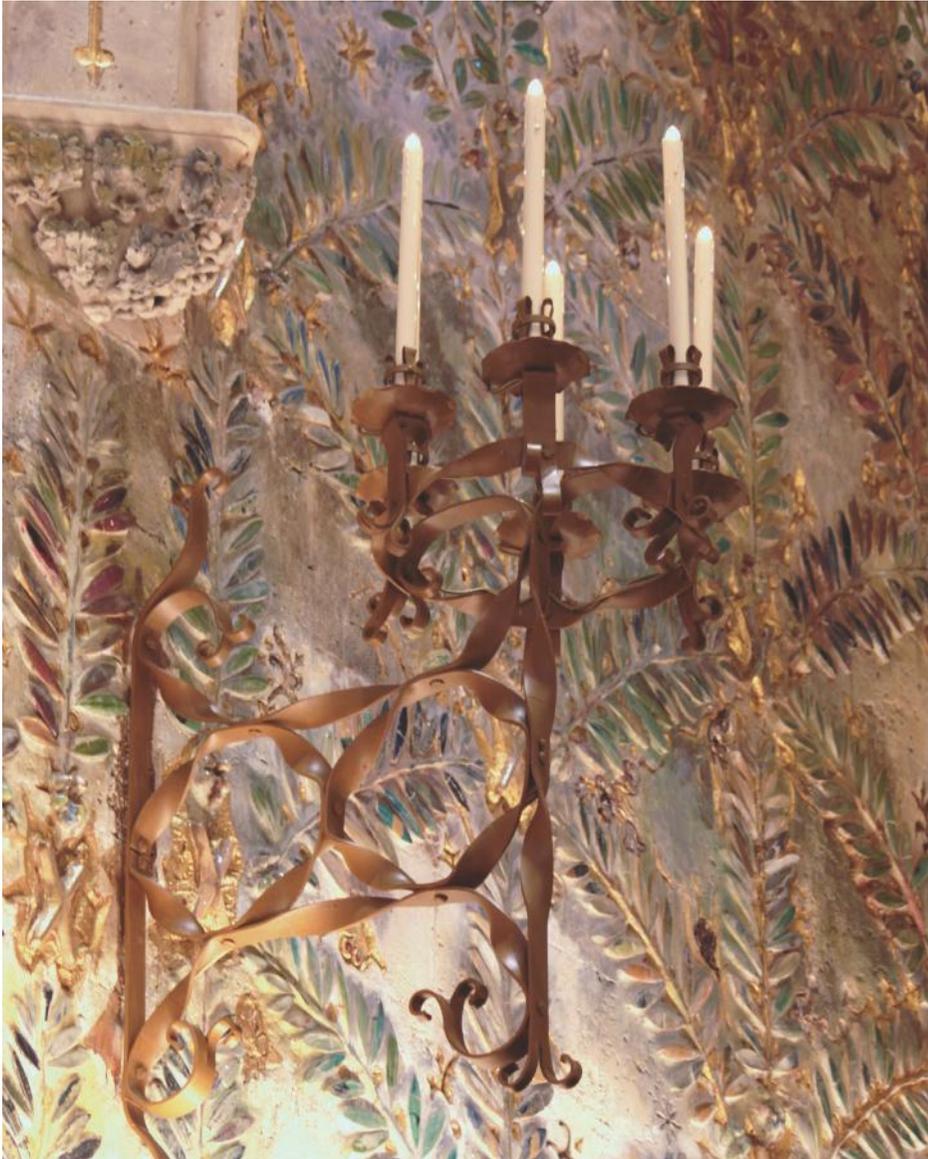
2. Intervención realizada (Fig. 19)

El estado de conservación que presentaban los candelabros era malo, sobre toda a causa de la corrosión del hierro, que había alterado la superficie pictórica. Para su intervención se trasladaron al laboratorio de restauración, donde se observaron las siguientes alteraciones:

- Oxidación generalizada, que se llega a traslucir en la superficie, destruyendo en muchos casos la capa de pintura que los recubre.
- Capa de pintura aplicada groseramente por toda la superficie, en mal estado, con arañosos, levantamientos y golpes. Las traseras de los candelabros tienen el acabado de la pintura aún más deficiente.

- Eliminada la capa pictórica, se pudo comprobar que la corrosión cubría toda la superficie y en zonas puntuales de una manera mucho más profunda, sobre todo en aquellas partes horizontales donde se ha acumulado polvo y este ha propiciado un mayor nivel de humedad. Esto es significativo en las cazoletas recogeceras que presentan un alto grado de deterioro con corrosión intrusiva y pérdida de masa metálica, también debido a que son unas piezas mucho más finas que el resto de la forja.

- Deformaciones de la masa metálica, de origen.
- Grietas y roturas de factura en algunas zonas curvas con pequeñas pérdidas de masa metálica, de origen.
- Incrustaciones en las partes traseras de restos de morteros de varios tipos.

Fig. 19. Detalle de uno de los doce candelabros de la capilla Real

La intervención ha tenido como objetivo primordial eliminar la oxidación que recubría toda la superficie metálica, para lo cual ha sido necesario, en primer lugar, eliminar los cableados y una gruesa capa de suciedad muy incrustada compuesta por polvo, grasa, cera y detritos.

- Tratamiento de inhibición de la corrosión.
- Consolidación y protección de la superficie.
- Pintado de la superficie, utilizando un color similar al original y aplicando una pintura acrílica.
