# La intervenció de Gaudí i de Tomàs Vila en els púlpits de Joan de Sales. Abril 2013 - març 2014

Pere Terrasa Rigo  
*Restaurador i conservador de béns mobles*

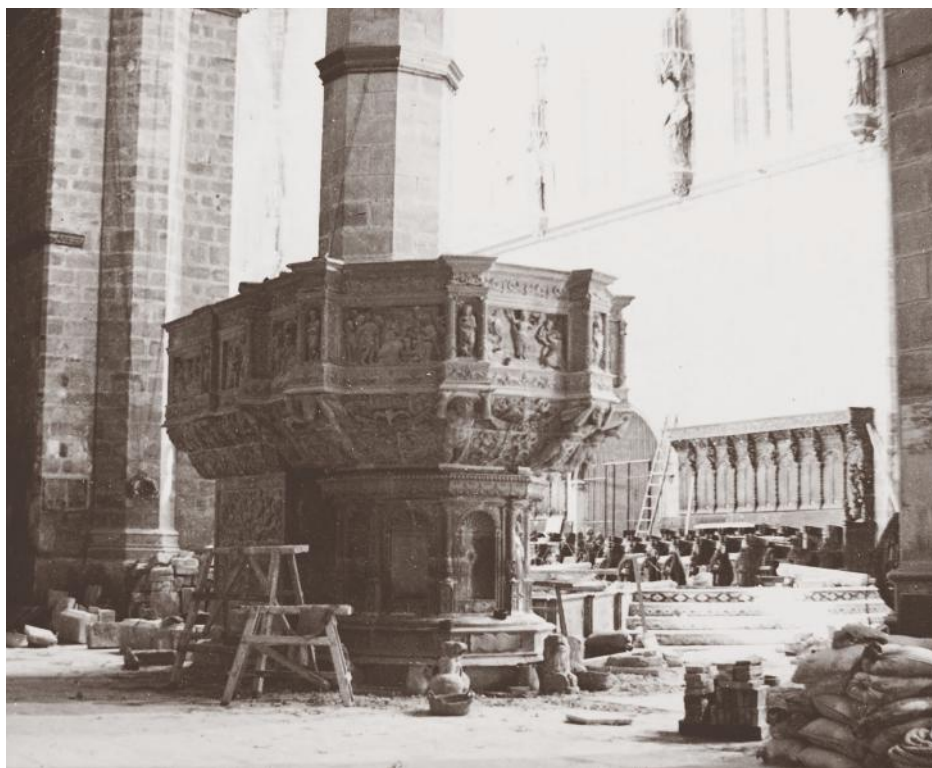
Fig. 2. La trona grossa ja traslladada al seu lloc actual.  
Podem observar que encara no estaven construïdes les tribunes corals. Fotografia E. Sagristà

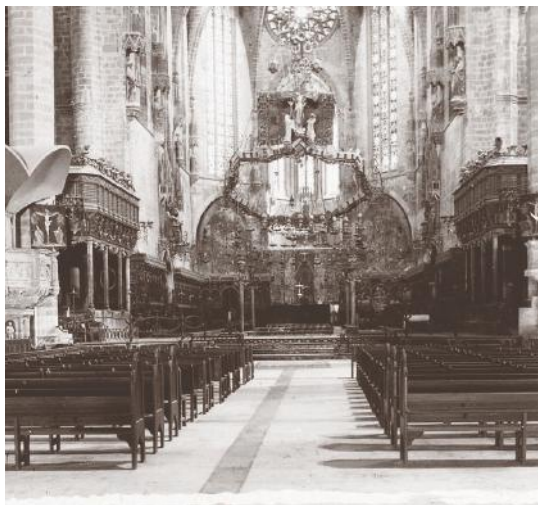
Fig. 5. Fotografia de Nonell i Febrès, datada també l'any 1915, podem observar com en aquesta data l'arrambador de la trona es trobava inacabat.  
Font: Biblioteca de Catalunya

Amb les fotografies antigues com a única font d'informació, a falta de documents descriptius que aportin algun tipus de dades, ens aventuram a afirmar que àdhuc la columna que suporta tot el pinacle, i que ara trobam decorada, Gaudí la va deixar llisa, sense cap tipus de decoració.

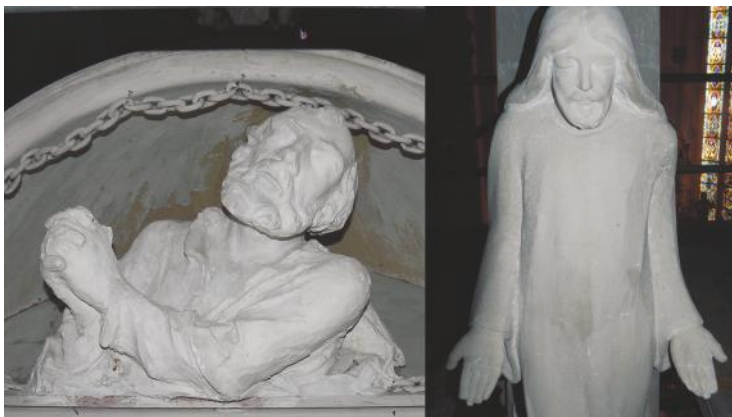
Artísticament les peces escultòriques que trobam al tornaveu presenten unes característiques molt diferents a les realitzades per Tomàs Vila. Les del conjunt del tornaveu ens mostren una mà ràpida i improvisada, dotant-les d'una certa força expressiva que ens pot recordar l'estil de Gaudí i Jujol. En canvi, les realitzades en pedra presenten una realització molt més suau i presenten una forma molt més «blana».

Fig. 6. Comparativa de dues figures del conjunt de la trona petita. La primera realitzada en guix i la segona realitzada per Tomàs Vila en pedra de Santanyí. A més de la diferència de material hi ha diferències de llenguatge plàstic

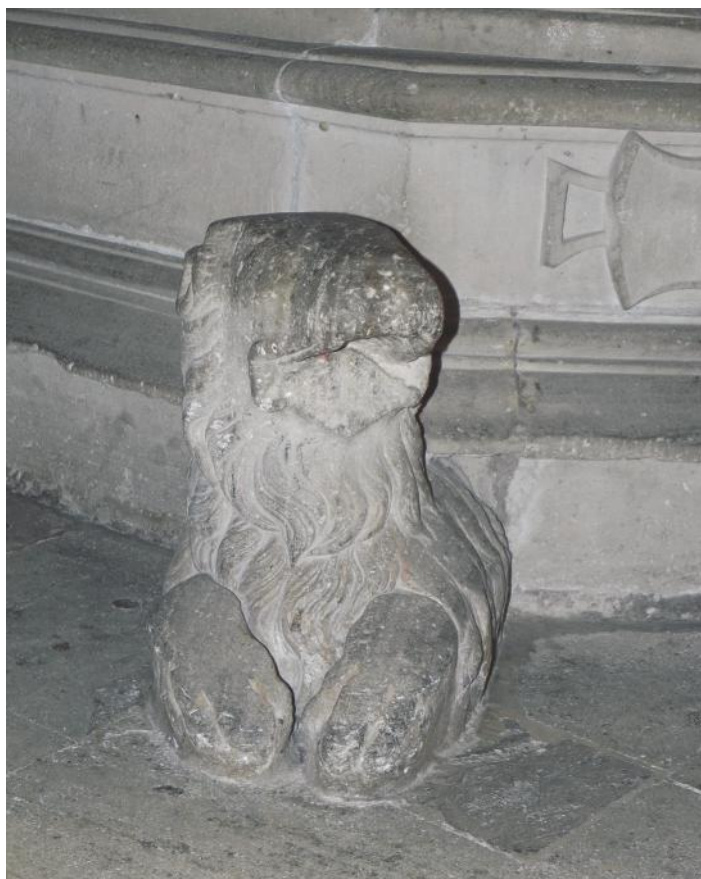
Localitzam zones on el suport es troba desgastat, fruit de l'ús. Aquests desgasts es troben localitzats a la part inferior de la trona grossa, sobretot als lleons que suporten la trona i a la part inferior d'aquesta, ja que per la seva morfologia va ser utilitzada com a seient pels assistents a missa quan les trones estaven en l'antiga ubicació. Aquest desgast probablement s'ha vist augmentat en la nova ubicació, ja que els visitants tenen un contacte directe amb les trones i aquestes són constantment fotografiades.

Fig. 8. Detall del gastat de la pedra en un dels lleons de la trona grossa

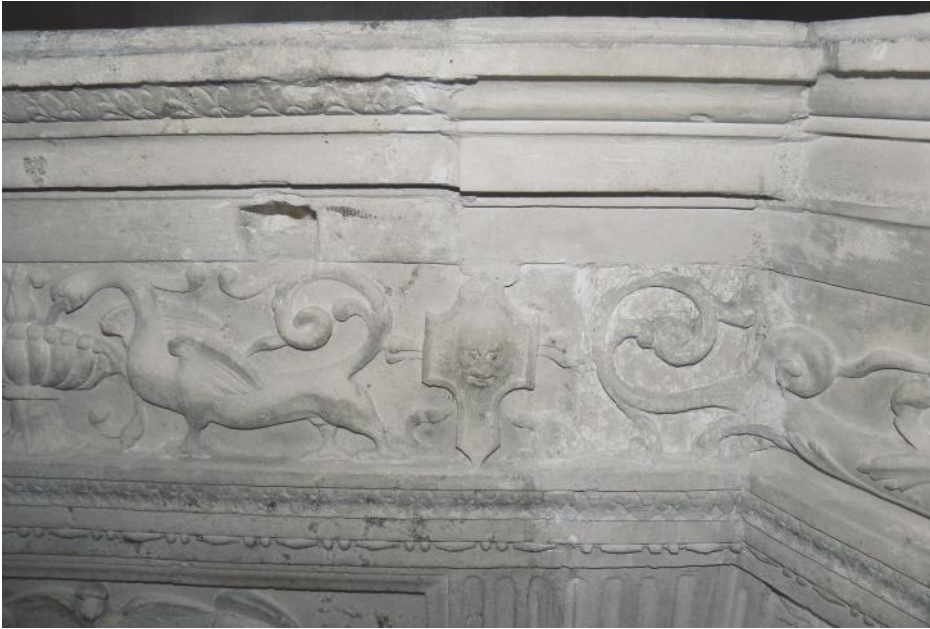
També localitzam un seguit d'empelts al llarg de la peça, per tal de suplir la falta de material original de Joan de Sales i també per integrar-la en la nova construcció de Gaudí. El sistema de treball que Gaudí aplica a la trona petita és exactament el mateix que fa servir a les tribunes corals amb els elements de pedra de Joan de Sales: recol·loca els elements originals i realitza empelts i elements de nova construcció de pedra que es tallen posteriorment de manera mimètica als motius originals de Joan de Sales. A la trona petita, igual que a les tribunes corals, no sabem amb total exactitud quins empelts o elements de nova construcció van quedar sense tallar en el moment de la marxa de Gaudí. Alguns sí que els hem localitzat a través de fotografies antigues.

Fig. 9. Detall d'un empelt

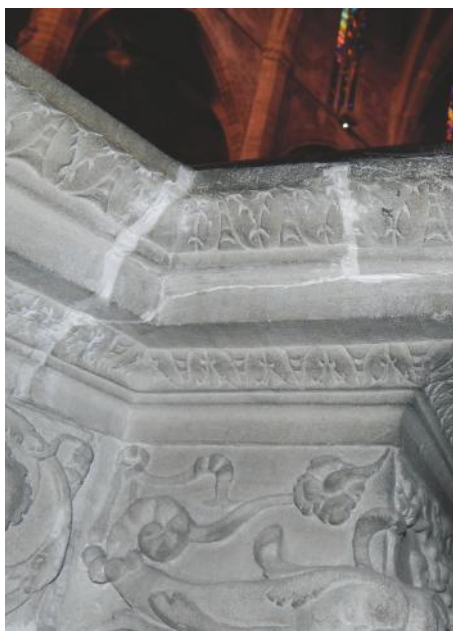
I com a part de suport volem incloure els morters, ja que tots els que trobam ara en ambdues trones són morters de principis del segle XX, aplicats en la fase de muntatge en la nova localització de les trones durant la reforma de Gaudí (exceptuant els morters localitzats a la zona executada per Vila, on daten de l'any 1922). Els morters estan aplicats amb dues finalitats distintes. La primera finalitat és la de subjecció de les diferents peces de què estan constituïdes les trones. Emperò en alguns punts en què la finalitat primera és la subjecció de peces també fan la funció de reintegració volumètrica, fins i tot localitzam alguns morters que van ser tallats després de la seva aplicació. En alguns punts és fàcil discernir la finalitat en la qual ha estat aplicat el morter. En altres, les dues finalitats van plegades. En un principi consideram aquests morters part de l'obra a intervenir, ja que estan aplicats per Gaudí i en els punts que han estat utilitzats per reintegrar el volum, creiem que ja tenen consistència per si mateixos com a part de l'obra. En general els morters es troben en bon estat llevat d'alguns punts que presenten petites esquerdes, disgregacions o faltes de cohesió amb la pedra, però no representen en cap moment un perill per a la integritat del conjunt.

Fig. 10. Morter de muntatge o de subjecció dels diferents carreus

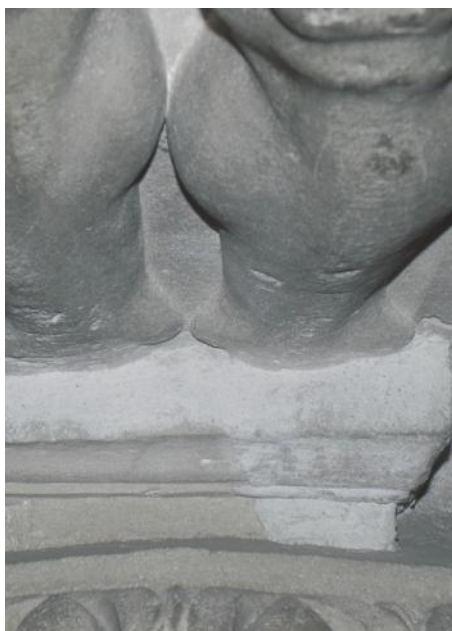
Fig. 11. Morter amb doble finalitat: subjecció i reintegració volumètrica

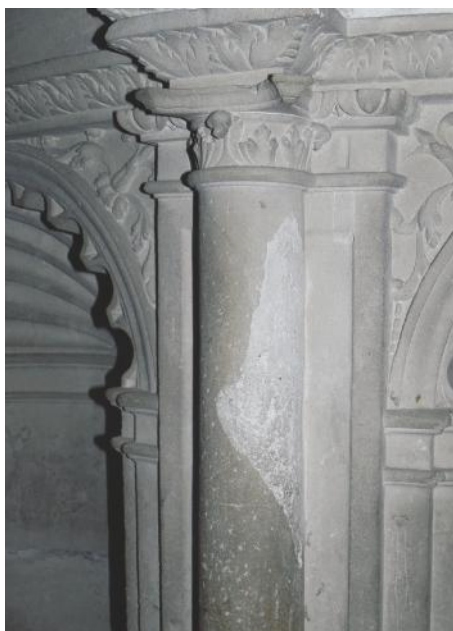
Fig. 12. Morter aplicat amb l'única finalitat de reintegració volumètrica

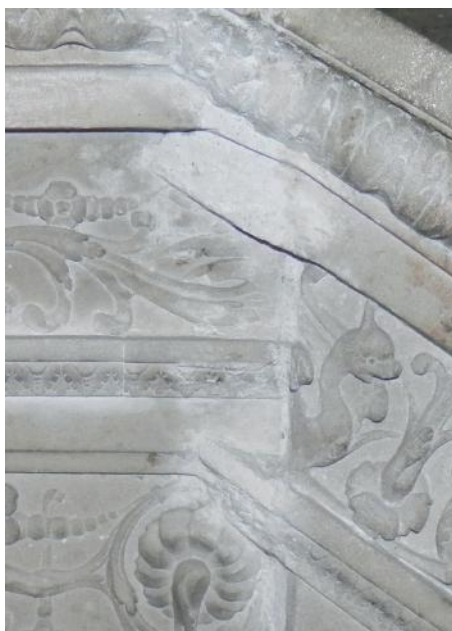
Fig. 13. Reintegració volumètrica realitzada amb morter tallat

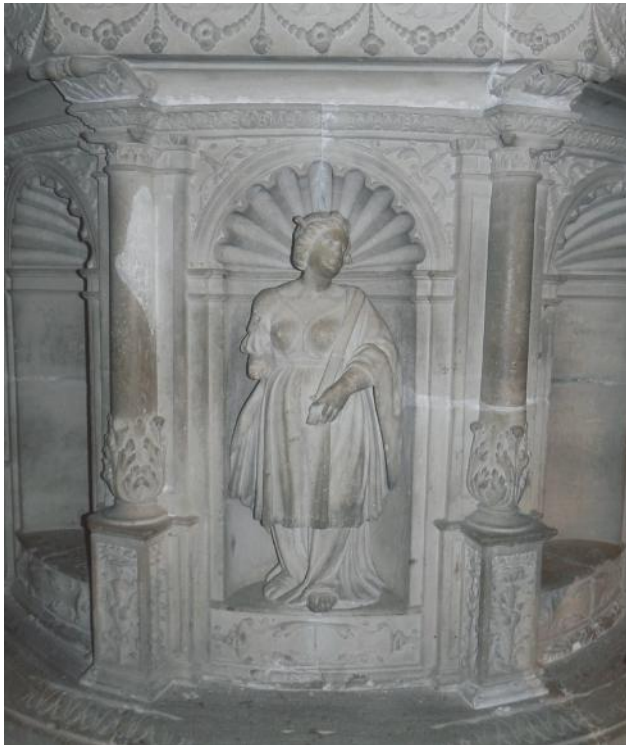
A les parts baixes de la trona on les persones, per qüestions de pas, recolzament, etc., poden entrar en contacte amb la peça de manera fàcil, observam una capa de brutícia més greixosa i més visible. Cal fer un incís amb un altre tipus de brutícia localitzada només a la trona petita: tota la part superior del tornaveu presentava una capa de brutícia que no era exactament greixosa. Es tractava de pols molt adherida i que no es retirava en la primera fase de neteja amb aspirador. El fet que la pols en aquesta zona estigui més aferrada respon a la tècnica utilitzada en la construcció del tornaveu. El tornaveu està realitzat amb fusta i després completament entelat i policromat al tremp de cola proteica. Les capes de pols ja sabem que son higroscòpiques i això ha provocat que la humitat hagi hidratat el tremp i aquest hagi adherit en el seu interior partícules de pols.

Fig. 14. A les columnes i a l'escultura podem observar una capa de brutícia greixosa produïda pel contacte humà

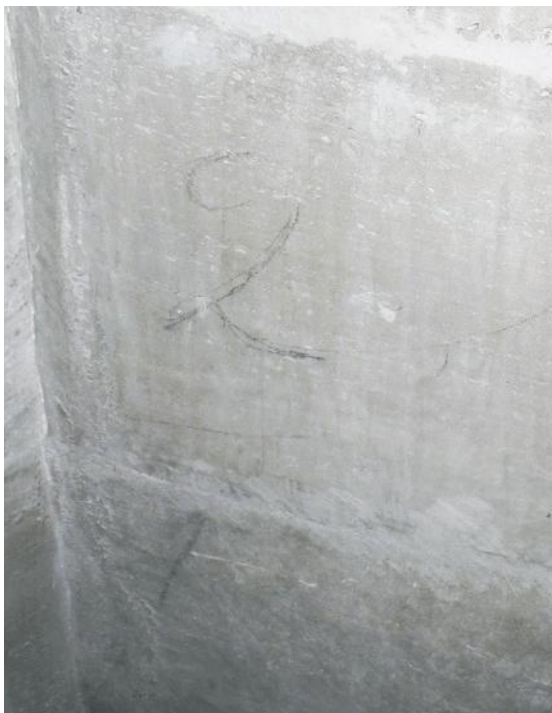
Al llarg d'ambdues troncs trobam tota una sèrie d'incisions i marques de grafit. En general n'hi ha de dos tipus: unes de produïdes per petits accidents mecànics o degudes al trasllat de les troncs i altres d'intencionades. Dintre el conjunt de les intencionades, en trobam de l'època de construcció de Joan de Sales que serveixen de guia per al treball de talla o de muntatge. Altres força interessants són les que podem atribuir al moment del trasllat i muntatge del nou conjunt, ja que ens proporcionen dades interessants sobretot del sistema de treball de Gaudí i el seu equip. Hi

Fig. 15. Detall d'una de les inscripcions

ha diversos dibuixos de resolucions arquitectòniques fetes en el mateix punt on s'havia d'aplicar la solució. També trobam comptes diversos i anotacions, relacionat tot amb el disseny i resolució de problemes de la trona petita.

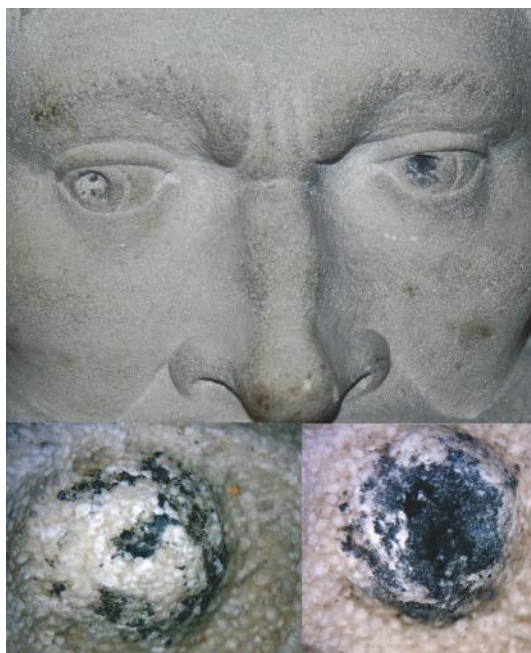
Fig. 16. Detall de policromia original de Joan de Sales.  
Atlant a la trona grossa

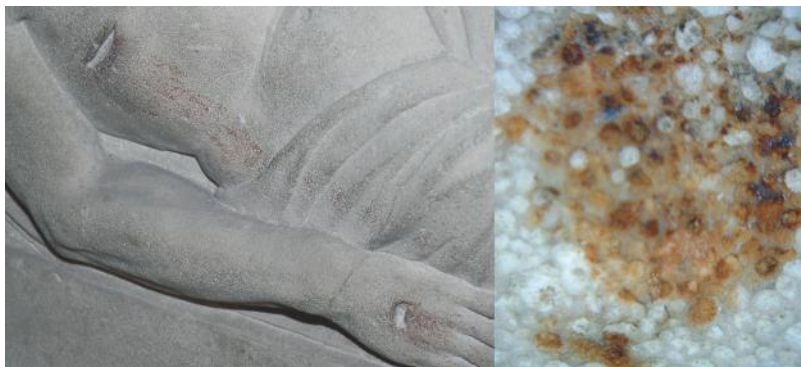
Fig. 17. Detall de policromia original de Joan de Sales. Plafó de la trona petita

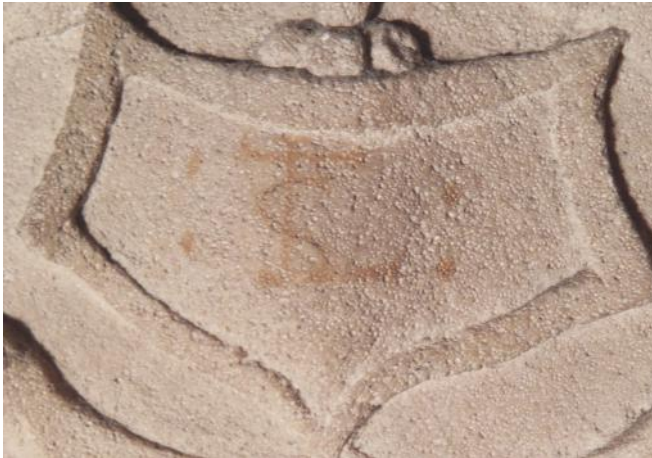
Cal esmentar que a la trona grossa localitzam una policromia molt especial (que és un conjunt de lletres en forma d'anagrama). No n'hem pogut realitzar una anàlisi ja que gairebé no queda material, simplement un suau tenyit de la pedra. Però les restes que queden ens permeten veure i distingir un seguit de lletres. La doctora Elvira Gonzalez Gozalo l'ha interpretada com les inicials imbricades del mateix Joan de Sales: :I[ohan] S[ales] L[apicida]: podria tractar-se d'un anagrama amb les inicials de Joan de Sales?

Fig. 19. Detall de l'anagrama localitzat a la trona grossa i que podria tractar-se de les inicials de Joan de Sales

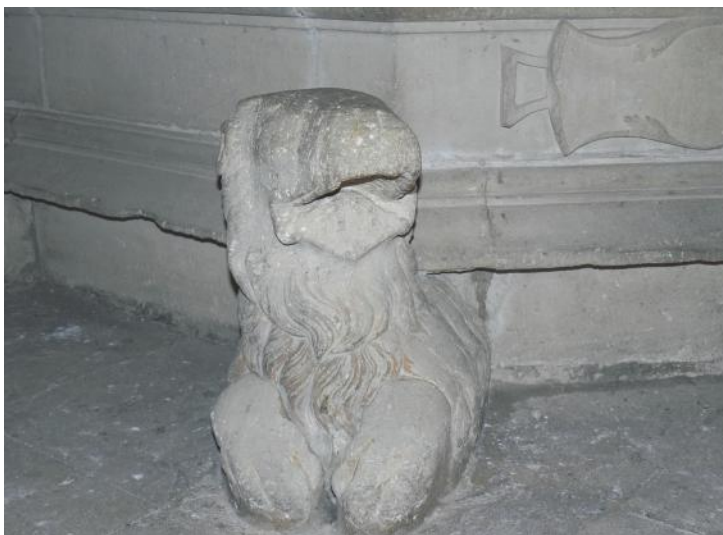
Els lleons i la motllura inferior de la trona grossa presenten restes d'una patina o policromia ataronjada. També la trobam en algunes de les cabelleres dels lleons, zones més manipulades pels visitants i personal de neteja, que presenten un to més obscur i amb una lluentor que a simple vista no ens

permetria assegurar que es tractés de la mateixa pàtina o policromia. Segons els resultats obtinguts pels químics podem parlar d'una policromia, ja que presenta una gruixa força important, i encara que no han pogut esbrinar la naturalesa de l'aglutinant, sí que han observat que en la mostra presa a una de les cabelleres del lleó aquesta capa conté cera, cosa que explicaria la lluentor que presenten.

Fig. 20. Detall de la pàtina localitzada als lleons de la trona grossa

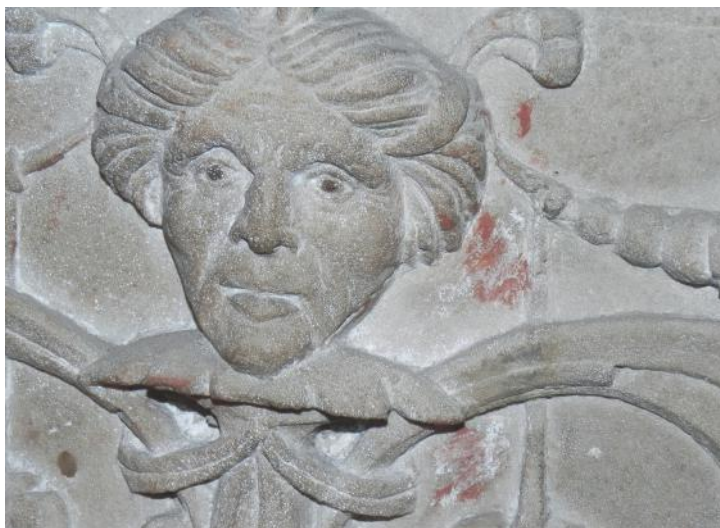
Fig. 24. Detall de la policromia moderna de la trona petita

Les policromies de les imatges anteriors i algunes de la mateixa naturalesa sembla que hagin sofert algun intent d'eliminació, ja que en alguns llocs només en trobam restes molt suaus i en alguns llocs sembla i tot que han estat raspades amb algun objecte metàl·lic.

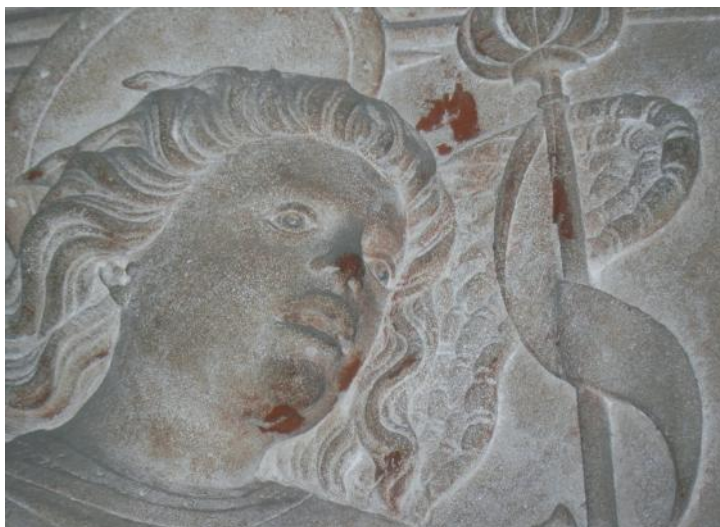
Fig. 25. Detall de la policromia moderna localitzada al portal de l'antic cor

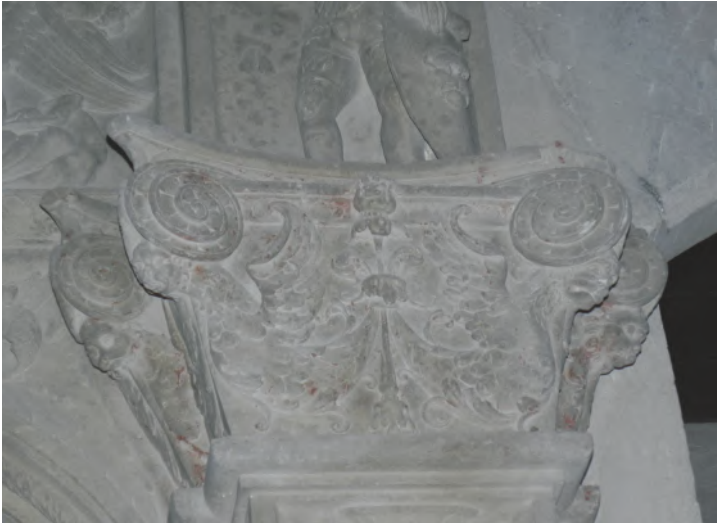
Fig. 26. Detall de la policromia moderna localitzada a l'armari de les relíquies de la sagristia
