# LA DECORACIÓ MURAL DE L'ESGLÉSIA DEL SANTUARI DE LLUC. PROBLEMES DE CONSERVACIÓ

**Andreu Josep Villalonga Vidal / Antònia Reig Morro**

**Resum:** El present article versa sobre les transformacions i els problemes de conservació que la decoració mural de l'església del santuari de Lluc ha patit al llarg del temps i s'estructura en dues parts. En la primera s'analitza l'evolució històrica de l'ornamentació parietal al temps que es fan aportacions documentals que permeten ampliar els coneixements actuals sobre l'execució de les de les mateixes, mentre que la segona part la constitueix una memòria de l'estat de conservació i de la restauració de la que han estat objecte darrerament.

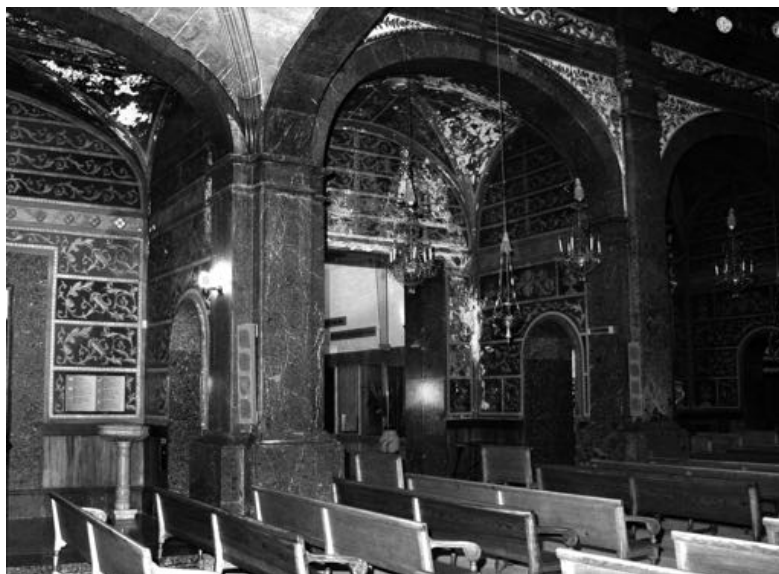
**Fig. 1** Aspecte general abans de la intervenció

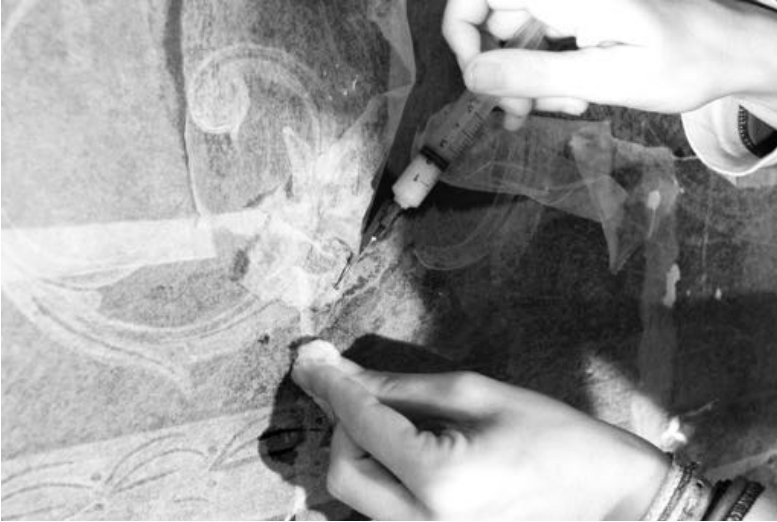
**Fig. 4** Fixació de la policromia i consolidació dels estrats

En general, exceptuant el frontal de l'antiga capella de la Puríssima, es varen seguir unes pautes enfocades a aconseguir una conservació material, consolidant els diferents estrats del suport i respectant els vernissos antics i les reintegracions anteriors en la neteja de la superfície pictòrica. La consolidació del suport va ser un procés complex, degut fonamentalment a la mala preparació del mur en el moment de realització de les pintures, allà per 1913. La presència de capes d'emblanquinat entre el referit del mur i l'enguixat havia provocat, com s'ha explicat abans, la formació de nombroses bosses en les parets de les capelles, que s'havien anat accentuant amb els canvis de temperatura i humitat. El procés de recuperació va consistir amb la injecció prèvia d'humectant al 5% en aigua, disminuint així la tensió superficial i facilitant la posterior entrada de material dintre de les bosses. Posteriorment es va procedir a injectar morter de rebliment i, en aquells llocs on no era possible l'aplicació de morter, es va introduir una emulsió acrílica per adherir les capes.

Existien zones on, en el moment de la injecció, la pressió del líquid provocava la separació entre les fines làmines de pintura de calç, dificultant la impregnació total de les bosses i engrandint aquestes cap als laterals. Després de varies infiltracions s'optà per no insistir més damunt l'enguixat, ja que augmentava la seva fragilitat en presència d'humitat.

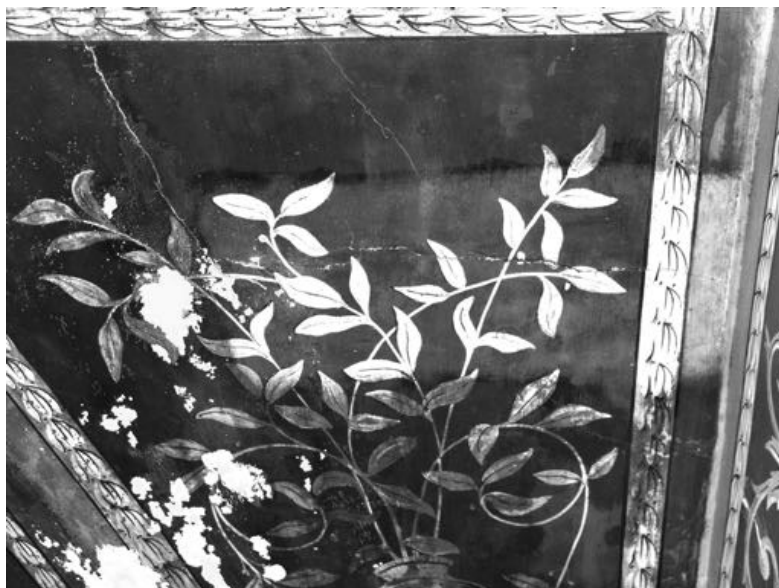
**Fig. 5** Cala de neteja en la superfície pictòrica

Pel que fa a les passes donades durant el procés d'intervenció material s'ha de dir que, en primer lloc es va actuar damunt el suport, consolidant els diferents estrats i procedint al rebliment de buits. A aquests efectes es va protegir la zona a tractar amb paper japó i adhesiu BEVA® 371 en xilè (50:50). Per disminuir la tensió superficial abans de la fixació del suport i facilitar l'entrada de material de rebliment en els buits, es va emprar Agepón en aigua (5:95). Així mateix la consolidació d'estrats es va fer amb resina acrílica Primal® AC-33 i aigua destil·lada (50:50), mitjançant injecció i pressió superficial, mentre que en les zones de bosses, es va procedir al rebliment amb morter de calç hidràulica (PLMA). Acte seguit es varen retirar les eflorescències amb un pinzell suau, mentre que les concrecions foren eliminades amb bisturí.

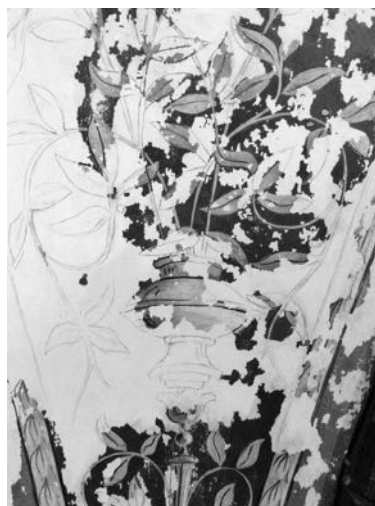
**Fig. 7** Estucat i dibuix

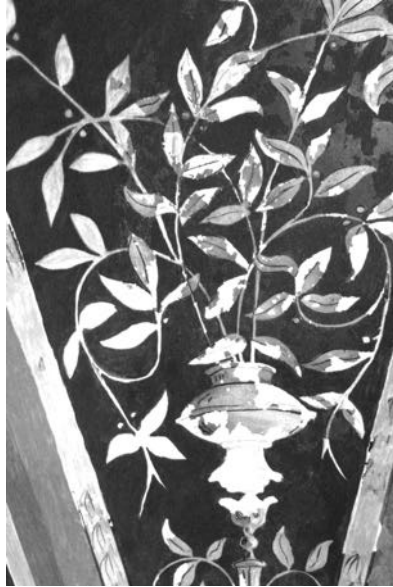
**Fig. 8** Reintegració pictòrica de les llacunes

La fixació de la capa pictòrica es va dur a terme, a la zona de les voltes, amb Primal® AC-33 i aigua destil·lada (20:70), prèvia protecció amb paper de tissú. Mentre que els murs foren protegits amb paper japonès per a poder aplicar després BEVA® 371 en xilè (50:50). Després de procedir a la neteja química i a l'estucat de les llacunes es va efectuar la reintegració pictòrica fent servir, com s'ha indicat anteriorment, un criteri il·lusionista amb estergit superficial i l'ús de temperes (pigments i goma aràbiga) i pintura acrílica, en la reconstrucció del mur frontal de la capella de la Puríssima. Ja per acabar, dir que l'envernissat final es va dur a terme amb Paraloid B-72 en xilè (8:92), aplicat a pinzell mentre que, per igualar lluentors en les zones de llacunes reintegrades amb tempera i zones de desgast, s'aplicà vernís de resina acrílica Titán®.

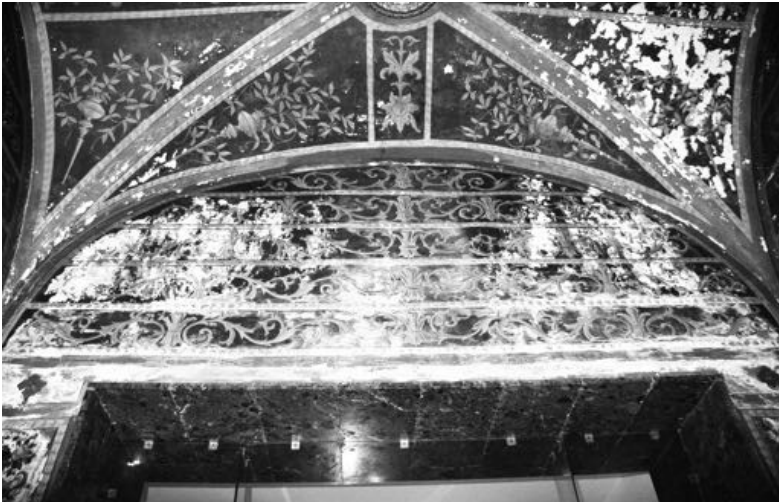
La pintura reintegrada durant la restauració de 1969 a l'antiga capella de la Puríssima presentava un lamentable estat de conservació, raó per la qual es va prendre la decisió col·legiada (entre els restauradors, historiadors de l'art, propietat i l'autor de la intervenció del 69) d'eliminar-les per tal de poder crear un nou suport més estable, on reproduir de forma il·lusionista i diferenciada, els motius decoratius a partir d'una plantilla realitzada a partir dels motius originals de 1913 ubicats a l'espai situat davall el cor. En tot moment es varen emprar materials diferenciats de l'original, ajustant-se aquests als criteris d'estabilitat i reversibilitat. Les reintegracions cromàtiques varen seguir un criteri mimètic degut al caràcter repetitiu (realitzat amb plantilla) dels motius vegetals que decoren l'església. Per tal que poguessin ser localitzats a poca distància es varen realitzar amb tintes planes i estergit superficial.

**Fig. 9** Abans de la intervenció en el frontal de la segona capella

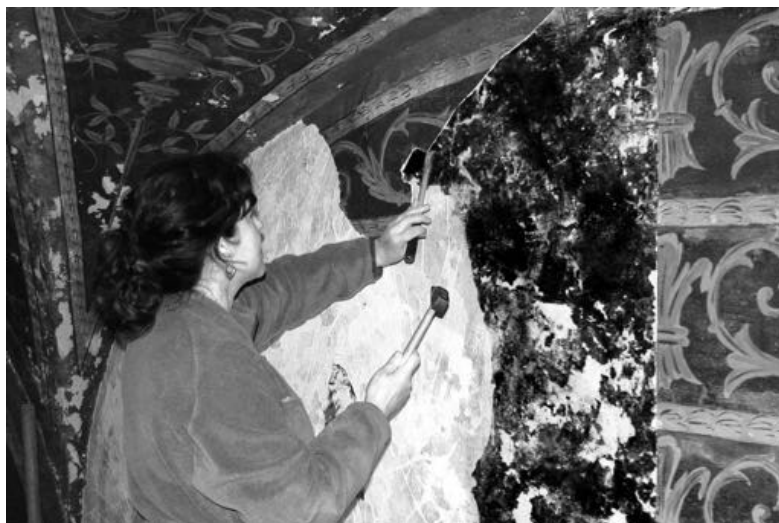
**Fig. 10** Retirada de la intervenció de 1969

Per a la retirada i posterior reintegració dels afegits de 1969 a l'antiga capella de la Puríssima es va eliminar de forma mecànica l'enguixat aplicat durant la intervenció anterior, juntament amb les restes de capes d'emblanquinat originals que quedaven, fins arribar al referit

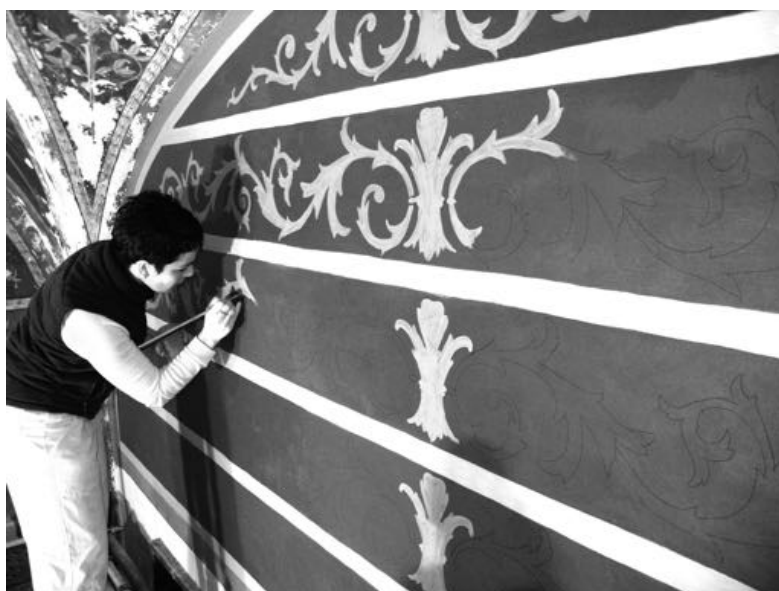
**Fig. 11** Aplicació de pintura damunt el nou suport
