El conjunto escultórico del retablo mayor gótico. Octubre 2007 - junio 2009

Francisca Jaén Pareja
Taller de Restauració del Bisbat de Mallorca

Las esculturas de Santa Magdalena, Santa Bárbara, Santa Eulalia, San Juan Evangelista y San Jaime. Octubre 2007 - marzo 2009

La escultura de San Juan Bautista. Octubre 2007 - junio 2009

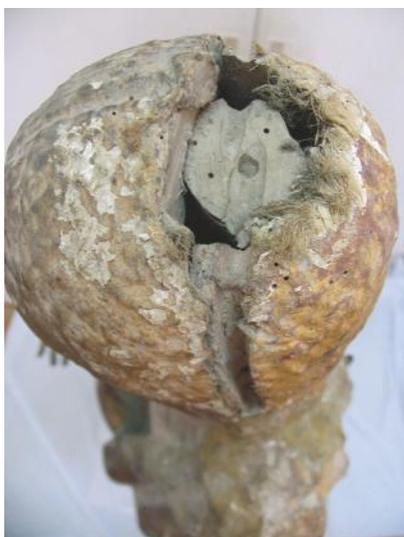
Fig. 6. Cabeza de Santa Magdalena

La dificultad para estudio del soporte y del sistema constructivo de las imágenes quedó limitado al examen visual, sin poder realizar una descripción macroscópica de toda la madera porque no era visible más que en las peanas de las esculturas. Estas peanas están realizadas mediante la unión de tablones de madera de conífera, y cierran la escultura por la base; por tanto impiden estudiar directamente el soporte. Únicamente se pudo observar el sistema constructivo por un orificio inferior realizado en los tableros de la base y a través de las pérdidas de soporte que presentaban en la parte superior de la cabeza tres de las imágenes.¹³

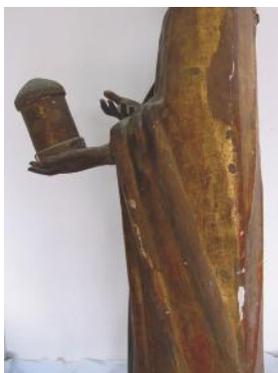
Fig. 26. Repintes

La fase de limpieza se debatía entre la retirada o no de los repintes que aparecían sobre metalización y estofados. Se decidió retirar los repintes que aparecían sobre la hoja de oro. Estos repintes de color ocre habían sido aplicados con la intención de ocultar las lagunas y deterioros de esta capa y estaban lejos de cualquier intención artística. Respecto a los repintes sobre los estofados, finalmente se retiraron solamente y de forma puntual aquellos repintes que modificaban el contorno de la decoración original y se extendían sobre el oro en la escultura de San Jaime. La limpieza química se hizo mediante jabones, disolventes aromáticos y disolventes polares, aplicados mediante apósitos.

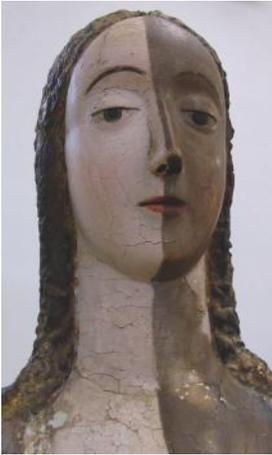
Fig. 27. Limpieza de carnaciones

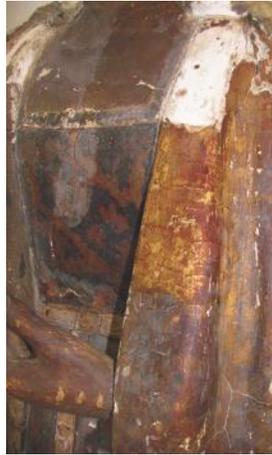
Fig. 28. Limpieza de la metalización

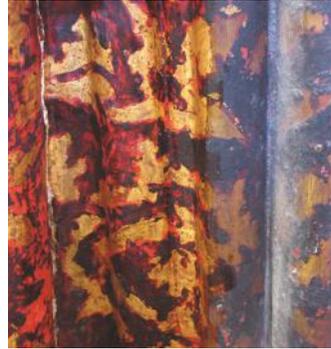
Fig. 29. Limpieza de estofados

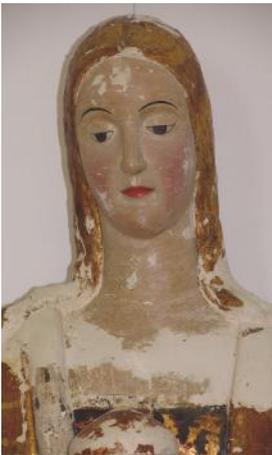
Fig. 30. Estucado

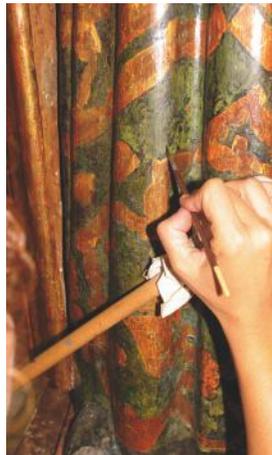
Fig. 31. Reintegración de estofados

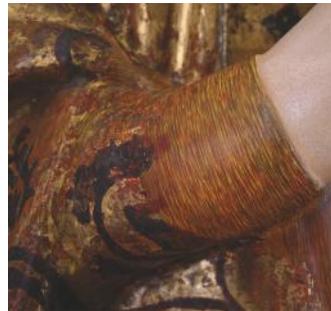
Fig. 32. Reintegración de oros y carnaciones

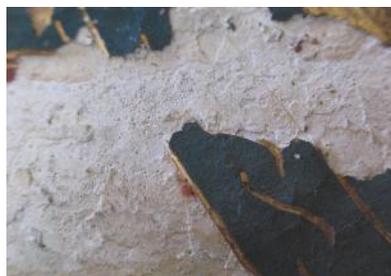
La capa de preparación, que se hacía visible por las lagunas, presentaba un estado de conservación aceptable en las zonas de carnaciones, mientras que en el resto de la pieza el deterioro era mayor, concentrándose sobre todo en las zonas del manto y la túnica que presentaban zonas descohesionadas y pulverulentas. En la parte posterior de la imagen aparecían zonas muy localizadas de lagunas en torno al volumen de los pliegues.

Fig. 3. Descohesión de la preparación

En la preparación y las policromías se realizó una fijación con cola orgánica caliente y presión controlada. Tras la fijación se realizó el test de disolventes para la obtención de las mezclas más idóneas dependiendo de los materiales a eliminar. En todo momento se siguió un riguroso control de pH. En el proceso de limpieza química se eliminaron todos los repintes. Una vez evaporados los disolventes, se aplicó una capa de barniz.

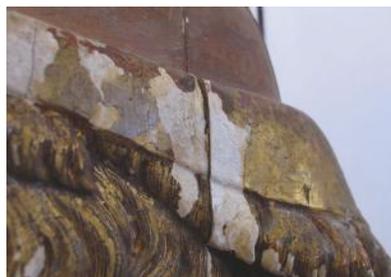
Fig. 5. Lagunas de metalización

Se realizó un estucado en frío de las lagunas que posteriormente se reintegraron mediante *tratteggio* y puntillismo. Finalmente se aplicó una capa de barniz como medida de protección.

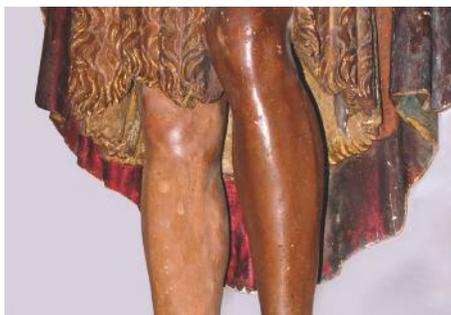
Fig. 6. Fase de limpieza

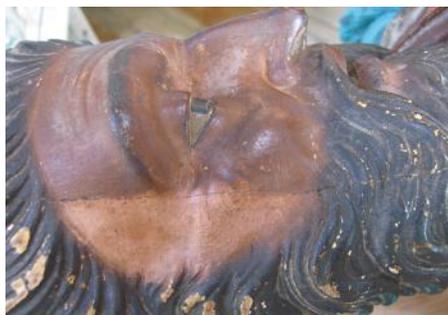
Fig. 7. Limpieza de carnaciones

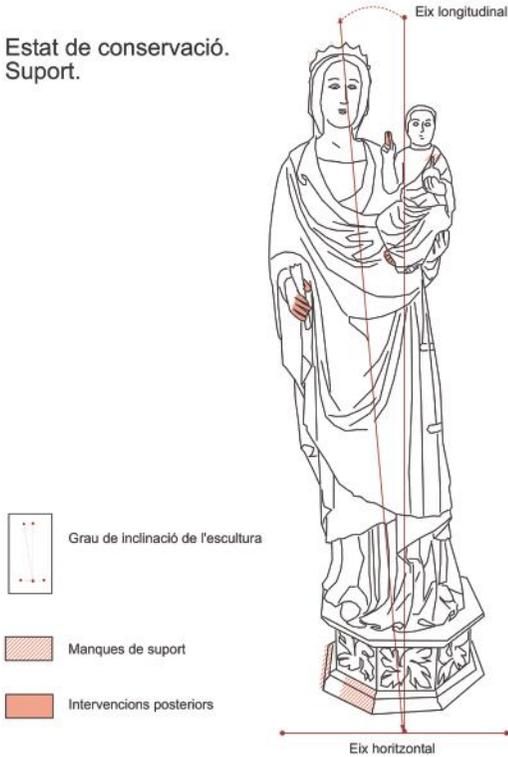
Fig. 3. Eje de inclinación de la imagen

Está realizada a partir de un bloque de madera o embón del tamaño de la talla, al que se unen otras piezas para completar el volumen. Partes como las manos se suelen tallar de forma independiente, y posiblemente la figura del Niño también esté tallada a partir de otra pieza de madera. Únicamente en el hombro derecho una pequeña fisura y la marca de un clavo parece indicar una pieza ensamblada, aunque el examen visual no detectó ninguna otra zona de unión. La imagen presenta una inclinación hacia la derecha que deriva de la morfología del tronco.

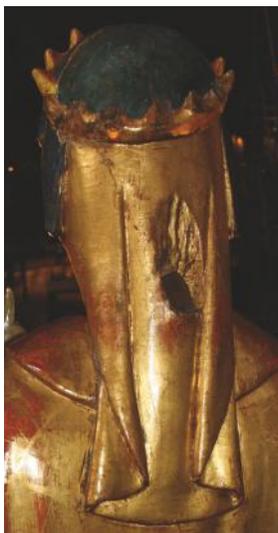
Fig. 6. Espiga seccionada

En la parte posterior de la cabeza se conserva parte de una espiga que debía de mantener la corona original, y en torno a la cabeza hay una hendidura en donde se insertaba otra corona. En la cabeza del Niño, únicamente en el lado izquierdo, aparece una marca que pudiera haber sido ocasionada por una corona.

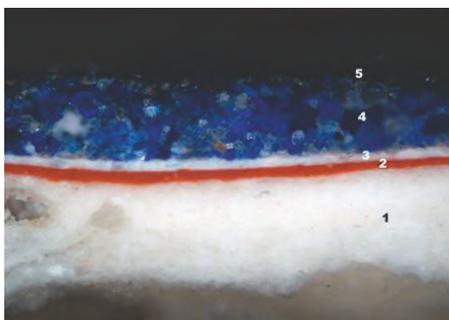
En la muestra tomada del manto aparecía una policromía inferior blanca que se identificó como blanco de plomo. Esta capa se encontraba separando el azul ultramar de una capa de color rojo identificado como bol aglutinado al temple de cola. La poca solubilidad en agua de esta capa indicó que se encontraba bruñida. El resultado de esta muestra hizo necesario realizar otras catas en el interior de los pliegues, encontrando que el blanco de plomo no aparecía siempre, y la policromía azul se encontraba en forma de gotas aplicada directamente sobre la capa de bol.

Fig. 10. Sección transversal de la micromuestra del manto. En la imagen, la capa 1 corresponde al aparejo, la 2 a la tierra roja o bol, la 3 es la capa de pintura que corresponde al blanco de plomo, la 4 azul ultramar con trazas de blanco de plomo, la 5 corresponde a la capa de barniz (fuente: Arte Lab)

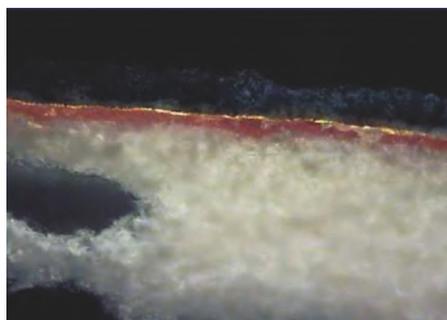
Los azules del interior del manto están realizados con azul ultramar, rebajado con carbonato cálcico, mientras que el azul de la peana se identificó como azurita. En ambos casos el aglutinante era aceite de lino.

Fig. 11. Sección transversal de la micromuestra de la peana. En la imagen el pigmento azurita se encuentra cubriendo la capa de metalización (fuente: UIB)

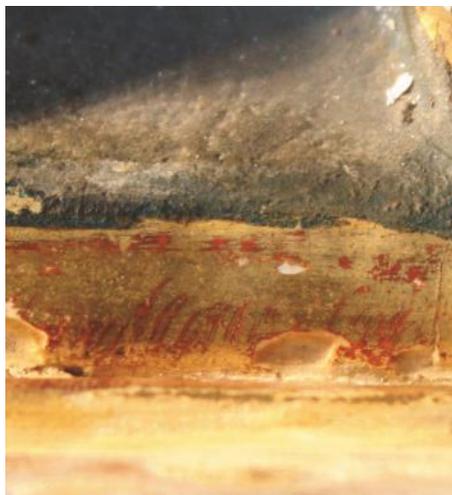
Fig. 12. Inscrición oculta tras el estuco

A nivel del soporte encontramos que la imagen había sido seccionada por la parte posterior mediante un corte vertical, perdiendo así el volumen inferior de los pliegues del manto y parte de la peana. Las molduras de la peana perdidas fueron restituidas por listones de madera de diferente naturaleza a la del soporte. La espiga que aparece por detrás de la nuca también fue seccionada. La orientación de la abertura del sagrario también se había modificado.⁵² Respecto a las molduras de pino, desconocemos cuando se debieron restituir. Estas molduras estaban cubiertas de un estuco que fue eliminado durante la restauración descubriendo una inscripción apenas legible.⁵³ La mutilación de la escultura por la parte posterior se realizó cuando se desmembró el retablo gótico para adosarlo a las espaldas del retablo mayor barroco,⁵⁴ girando entonces la imagen hacia la cátedra. La ubicación de la Virgen coincidía con la hornacina del retablo barroco, por tanto la mutilación probablemente se debió a un problema espacial.
