# Los doseletes historicistas diseñados por Gaudí para el conjunto escultórico del retablo mayor gótico. Junio - agosto 2009

Francisca Jaén Pareja  
*Taller de Restauració del Bisbat de Mallorca*

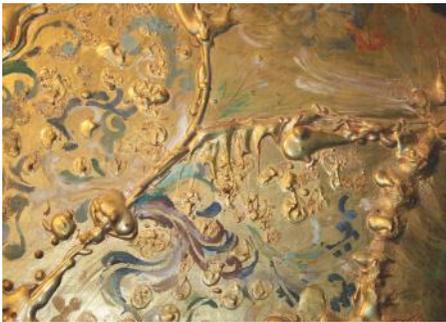
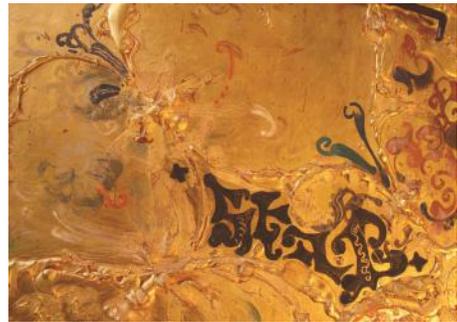
Fig. 11. Plafón de Santa Bárbara

Fig. 12. Plafón de Santa Bárbara

Las lagunas de policromía se localizaron sobre todo en el plafón de Santa Bárbara, todas afectaban a los relieves realizados con estuco. En general, el resto de plafones presentaba una conservación bastante aceptable. Los deterioros, salvo las lagunas ya mencionadas, se limitaban a abrasiones en zonas puntuales y a arañazos accidentales en las policromías. El barniz de la superficie, probablemente de goma laca, se localizaba por la tonalidad amarillenta.
