# La tabla de la Santísima Trinidad.

## Marzo - abril 2010

Francisca Jaén Pareja  
*Taller de Restauració del Bisbat de Mallorca*

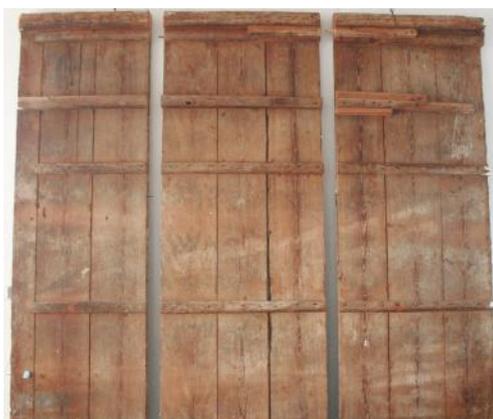
La tabla estaba compuesta originalmente por un total de veintiuna piezas de pino, nueve tableros como soporte del espacio pictórico, tres tablas para el guardapolvo y el resto de refuerzo posterior en forma de travesaños. El grosor y las medidas de las piezas varían dependiendo de la función.

Fig. 4. Vista general del reverso de la tabla
