El retablo mayor gótico.

Febrero - agosto 2011

Francisca Jaén Pareja
Taller de Restauració del Bisbat de Mallorca

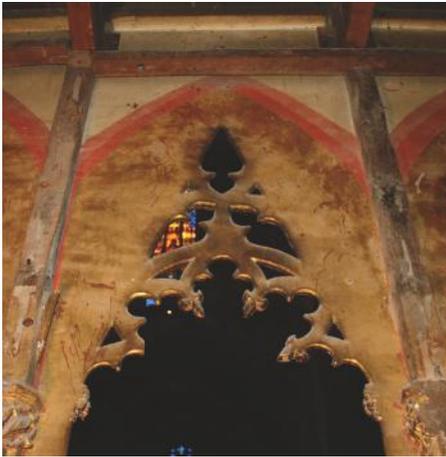
Fig. 2. Parte superior de los montantes

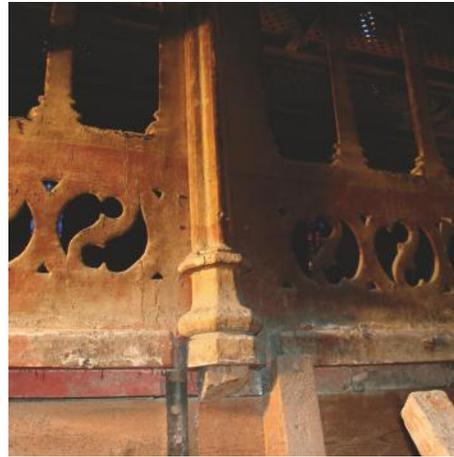
Fig. 3. Sección inferior de los montantes

⁹ Estos montantes tienen seccionada la parte inferior, que debía de encajar en la base de madera del retablo.

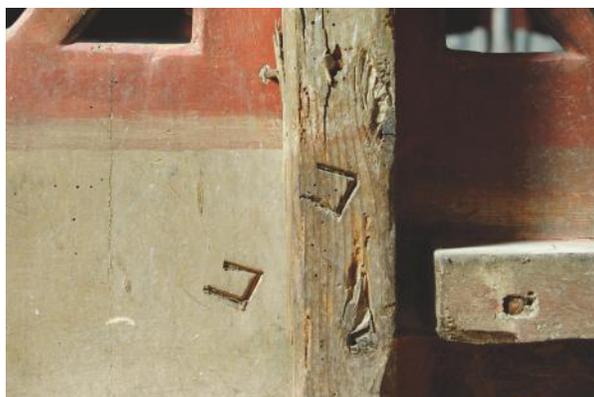
En el interior de la fachada posterior, a la altura de la crestería, se conservan los travesaños. En esta parte se localizaron marcas de montaje.¹⁰

¹⁰ Es posible que estas marcas se realizaran durante la intervención de Gaudí.

Fig. 4. Marcas de montaje

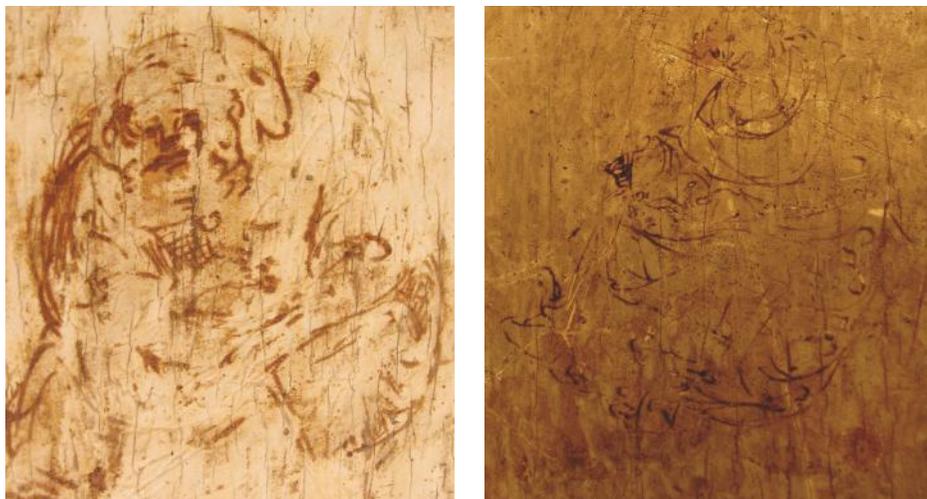
Sobre la policromía aparecieron dibujos y marcas realizadas tanto con grafito como con incisas. Los dibujos representan figuras sentadas y están realizados con tinta. Probablemente datan de 1904, ya que se sitúan en partes que originalmente estaban ocultas o eran de difícil acceso. También aparecieron signos que no se han podido interpretar.

Sobre las maderas que se colocan en la estructura de 1904 aparecen anotaciones de números y letras realizadas en grafito que indican medidas. Las anotaciones incisas, localizadas en la capa de metalización, probablemente sean anteriores. Sobre el corredor de los cirios se encontraron restos de un dibujo sobre papel.

Fig. 19. Dibujos localizados en la parte posterior

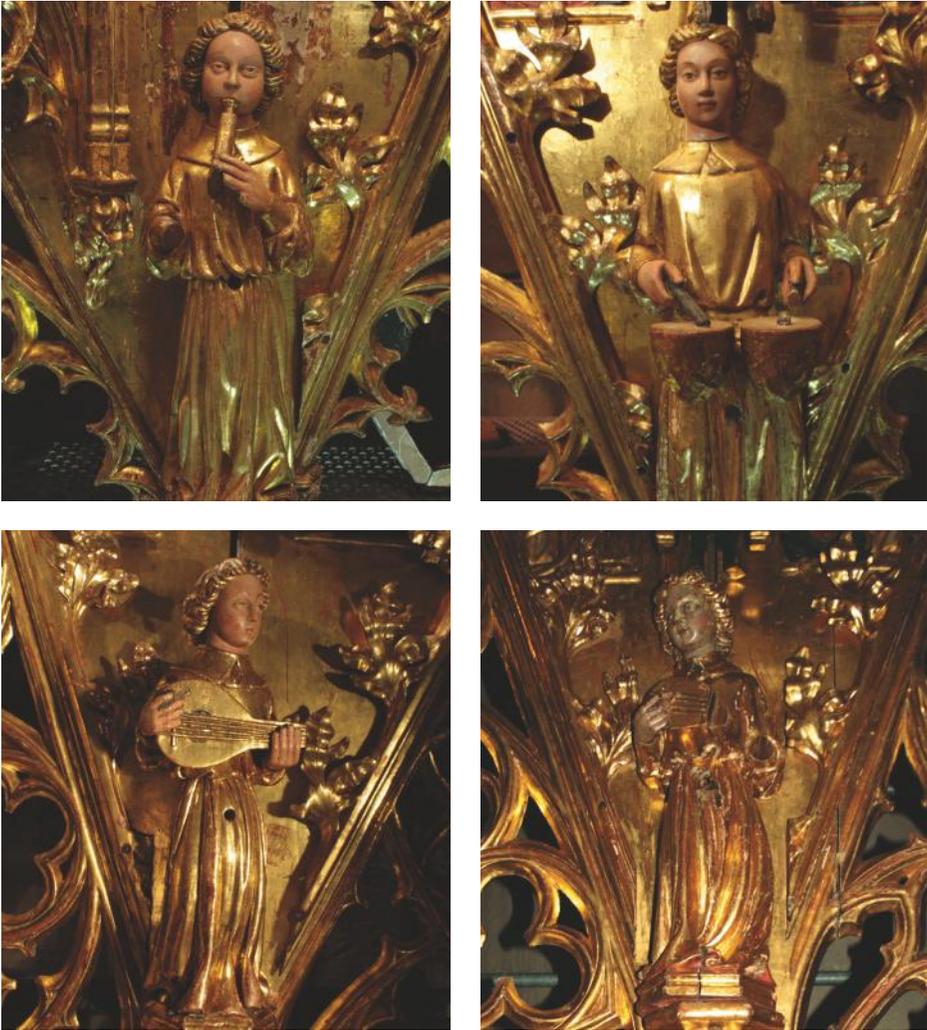
La acción de Gaudí sobre el retablo también se extiende a la ornamentación escultórica y motivos decorativos. Tomando como referencia la fotografía histórica, vemos como se produjo un intercambio en cuatro de los ángeles músicos. Originalmente todos los ángeles que portaban instrumentos de percusión y aerófonos se encontraban en la fachada posterior; en la fachada anterior el conjunto angélico tañía cordófonos. En la nueva ubicación los ángeles que tocan el laúd y la guitarra pasan a la fachada posterior y se intercambian con los que tocan el *naghrat* o timbales y la corneta, ahora en la fachada anterior o primer cuerpo.²³

Fig. 22. Imágenes angélicas intercambiadas, timbales, corneta, laúd y guitarra
