**La decoración mural de la capilla Real.
Una intervención durante la reforma de Gaudí
sobre los muros y la cátedra episcopal: cerámica,
bajorrelieves y policromías, hierros dorados
y grafitos (dibujos preparatorios).
Junio - noviembre 2010**

**El conjunto de doce candelabros
de la capilla Real. Diciembre de 2010**

Isabel de Rojas Cincunegui
Alfredo Claret Blasco
Xicaranda Conservació i Restauració de Béns Culturals, SL

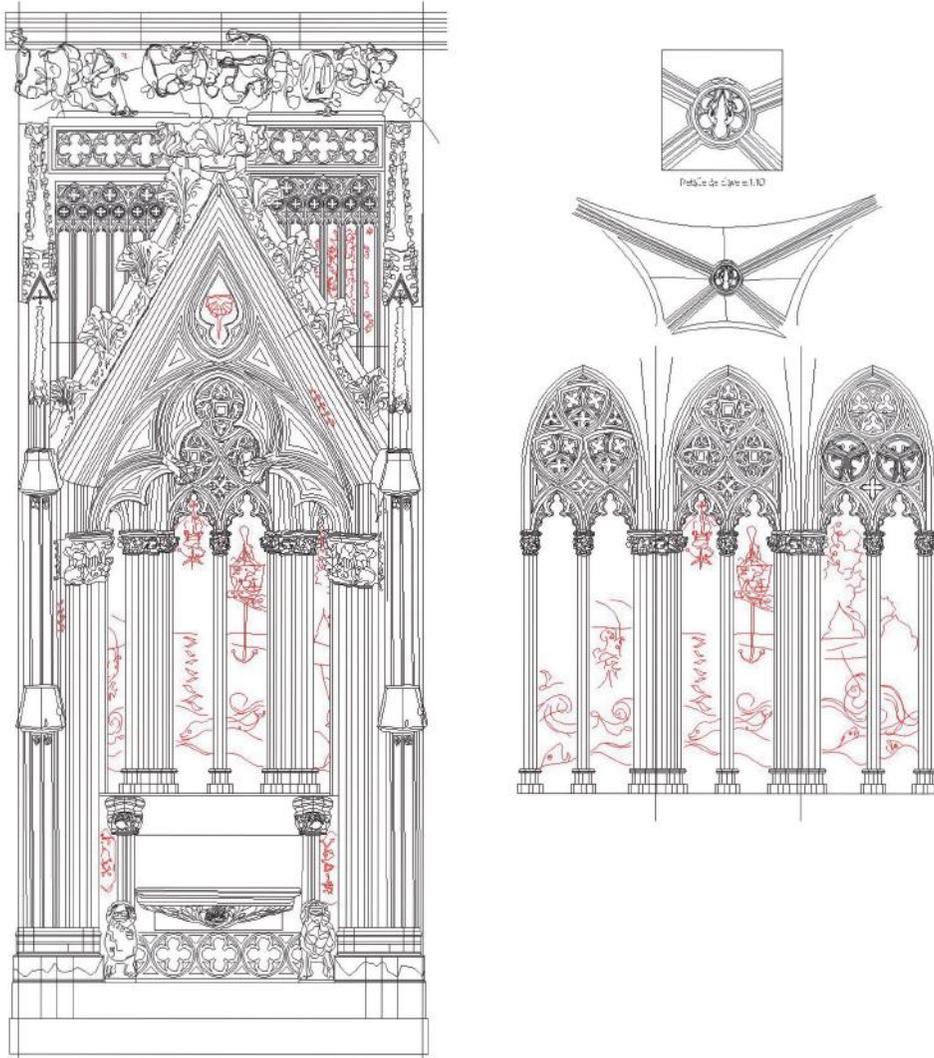
Fig. 10. Despiece cartográfico de la sede episcopal, con el registro de los dibujos preparatorios en grafito

Distribuidos por toda la superficie, aparecen numerosos trazos de grafito.⁸ Hemos distinguido los *grafitti*, que consideramos trazos informales, de los dibujos realizados con grafito con una intencionalidad muy concreta. Estos grafitos son de dos tipos: los esbozos trazados sobre el muro o sobre las primeras capas de mortero para indicar cómo se desarrollaría la decoración y los dibujos que aparecen en la Cátedra con una ejecución más cuidada, y que consideramos de mayor interés al tratarse de esbozos de una decoración inacabada. (Fig. 10)

Durante el proceso de limpieza de la sede episcopal se tuvo un especial cuidado en el tratamiento y protección de los esbozos a grafito que la decoran, teniendo en cuenta la fragilidad del material constitutivo y su débil adherencia al soporte. Previamente se documentaron fotográficamente y se calcaron en láminas de acetato que posteriormente fueron digitalizadas.¹⁴

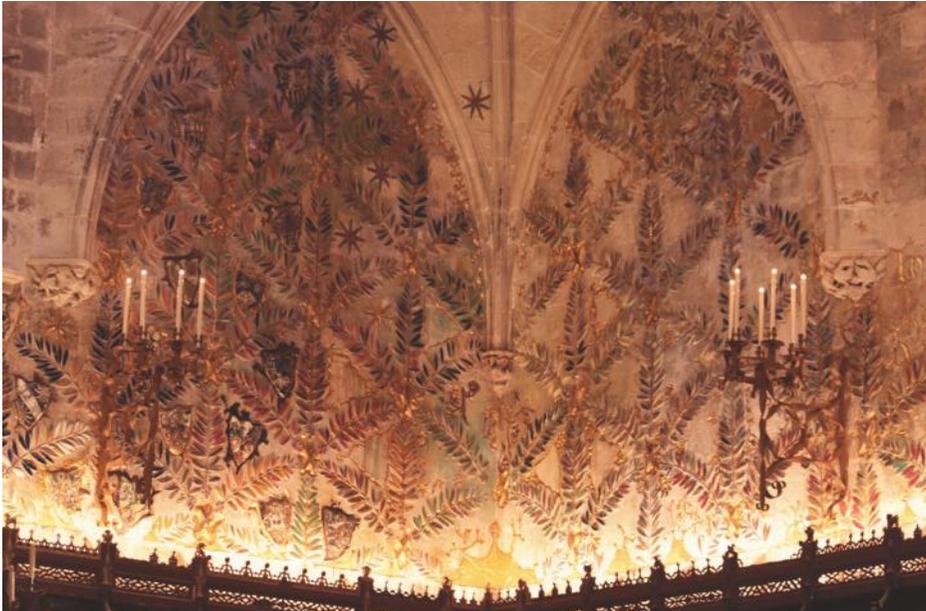
Fig. 17. Dos de los doce candelabros de hierro forjado, integrados en la decoración mural (lado de la epístola)

El estado de conservación que presentaban los candelabros era malo, sobre toda a causa de la corrosión del hierro, que había alterado la superficie pictórica. Para su intervención se trasladaron al laboratorio de restauración, donde se observaron las siguientes alteraciones:

- Oxidación generalizada, que se llega a traslucir en la superficie, destruyendo en muchos casos la capa de pintura que los recubre.
- Capa de pintura aplicada groseramente por toda la superficie, en mal estado, con arañosos, levantamientos y golpes. Las traseras de los candelabros tienen el acabado de la pintura aún más deficiente.

- Eliminada la capa pictórica, se pudo comprobar que la corrosión cubría toda la superficie y en zonas puntuales de una manera mucho más profunda, sobre todo en aquellas partes horizontales donde se ha acumulado polvo y este ha propiciado un mayor nivel de humedad. Esto es significativo en las cazoletas recogeceras que presentan un alto grado de deterioro con corrosión intrusiva y pérdida de masa metálica, también debido a que son unas piezas mucho más finas que el resto de la forja.

- Deformaciones de la masa metálica, de origen.
- Grietas y roturas de factura en algunas zonas curvas con pequeñas pérdidas de masa metálica, de origen.
- Incrustaciones en las partes traseras de restos de morteros de varios tipos.
